PROSJEKTRAPPORT

FISKEN OG HAVET

NR.10 - 1997

TRÅLING OVER STEINDEKTE RØRLEDNINGER
I NORDSJØEN

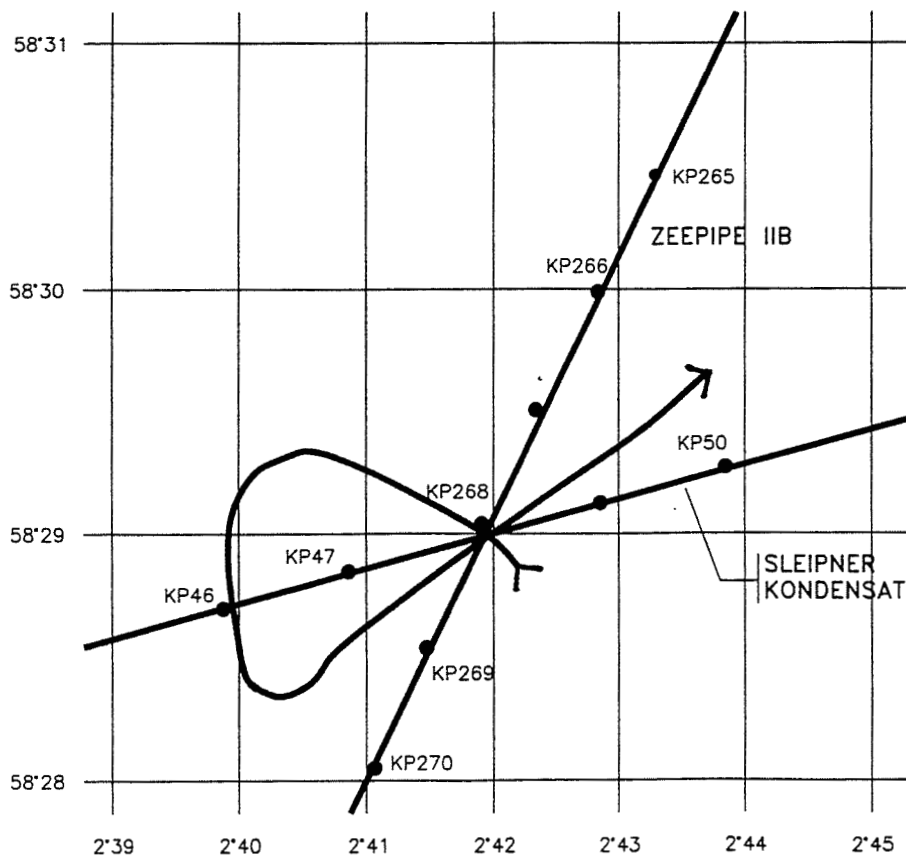
Mellom første og andre passering ble trålen inspisert med FOCUS. Det ble ikke funnet skader ved trålen. Ved andre passering observerte man store vrak-lignende gjenstander som lå på sjøbunnen tett inntil rørledningen i utkanten av steinfyllingen. Deler av dette festet seg i babord vinge, ble dratt med trålen videre og må ha skadet trålen. Da trålen igjen ble inspisert med FOCUS etter passering, kunne man observere store skader i underbelgen. Man kan ikke si med sikkerhet hva som forårsaket rivingen av trålen, men det er svært sannsynlig at vrakdelene må ha vært en medvirkende faktor.

Figur 13. MaxSea-plott av tråhal T09 i kryssingspunktet mellom Zeepipe IIB og Sleipner kondensat rørledning. Steinfyllingen ble krysset to ganger i samme tråhal. (*MaxSea-plot of haul no. T09 in the crossing between the pipelines Zeepipe IIB and Sleipner condensate. The stone dump was crossed twice in one trawl haul.*)

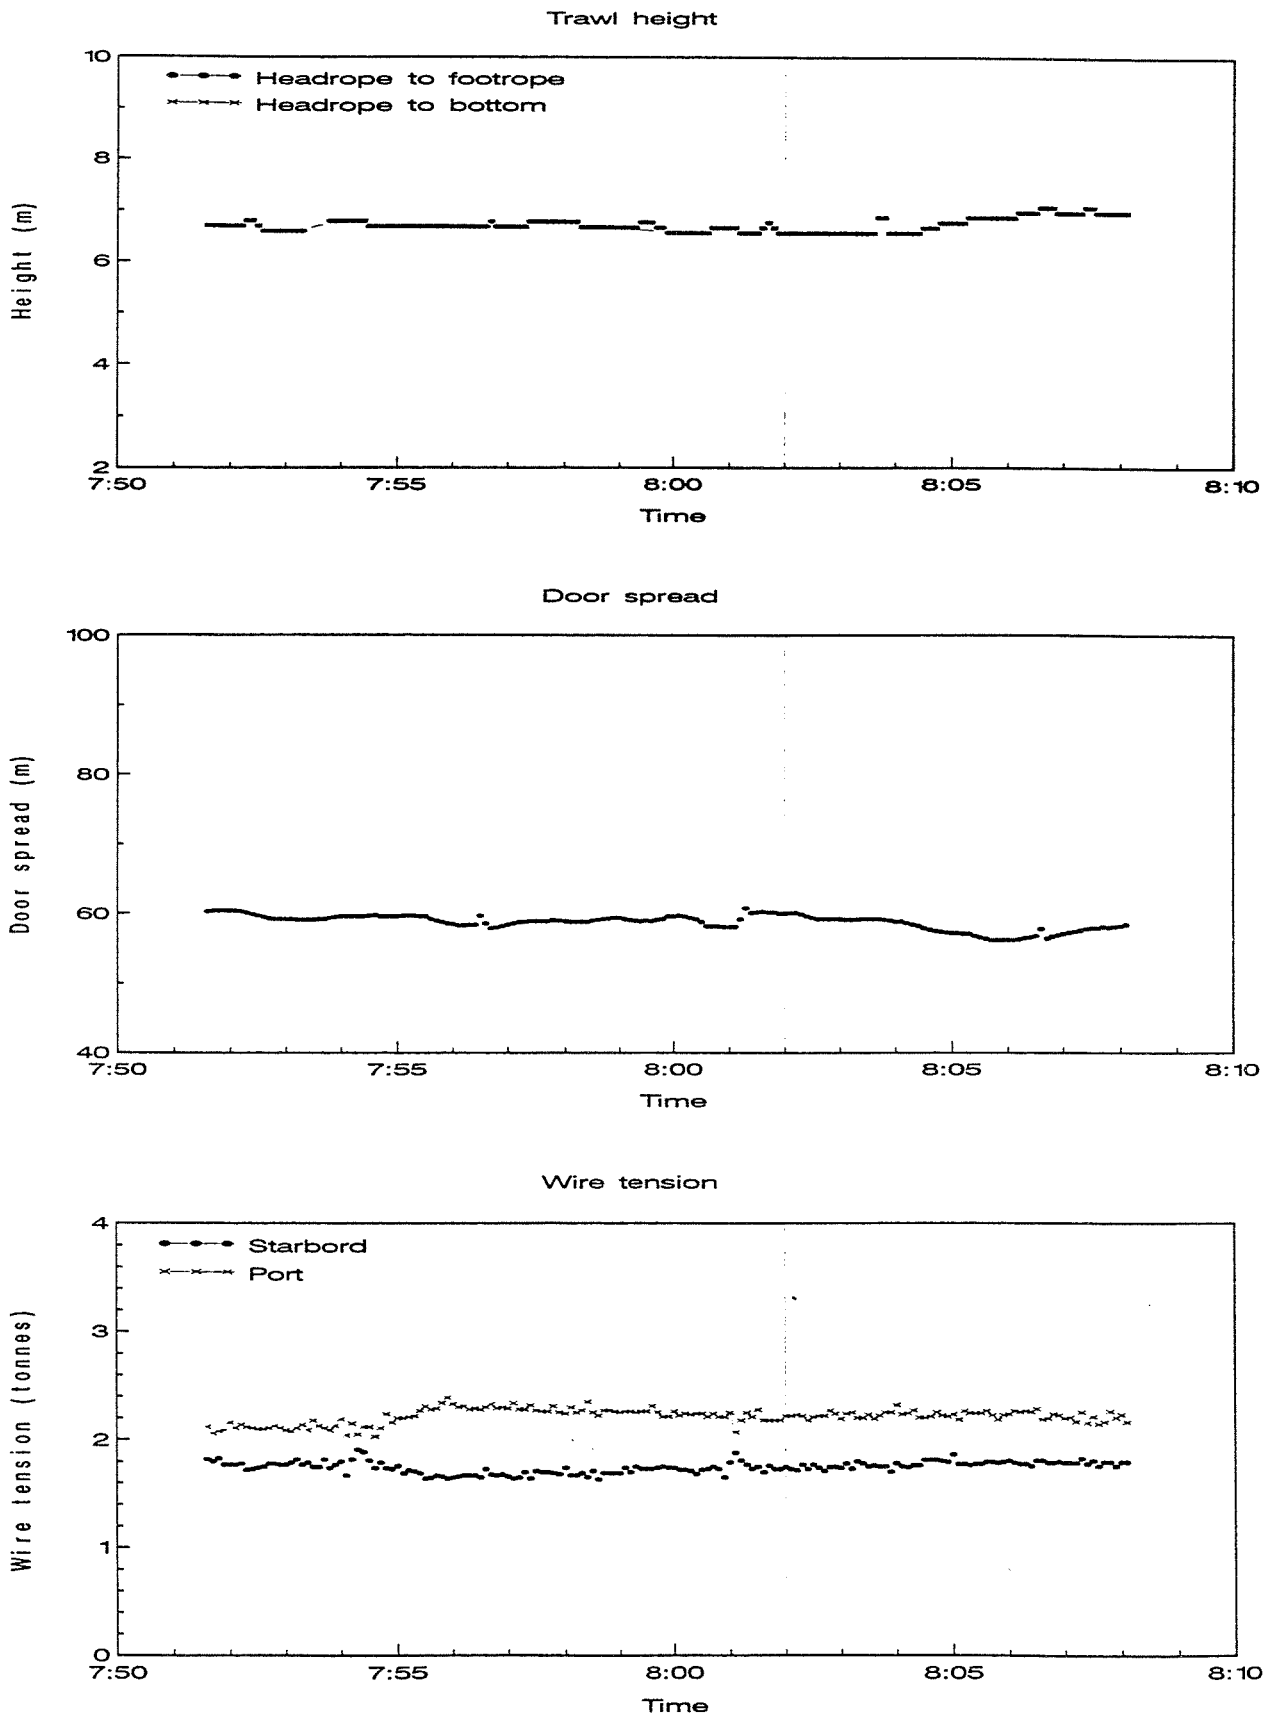
Figur 14. Trålhøyde, dørspredding og strekk bak tråldører for Expotrålen med gear ved en 90° kryssing av steinfylling over Zeepipe IIB. Bemerk at styrbord tensiometer viser for lave verdier. Vertikal linje indikerer at gearet passerer steinfyllingen. (Trawl height, door spread and tension behind the doors of the Expo trawl with gear at a 90° crossing of the stone covered Zeepipe IIB. Vertical line indicates approximate time when the gear passes the pipeline.)

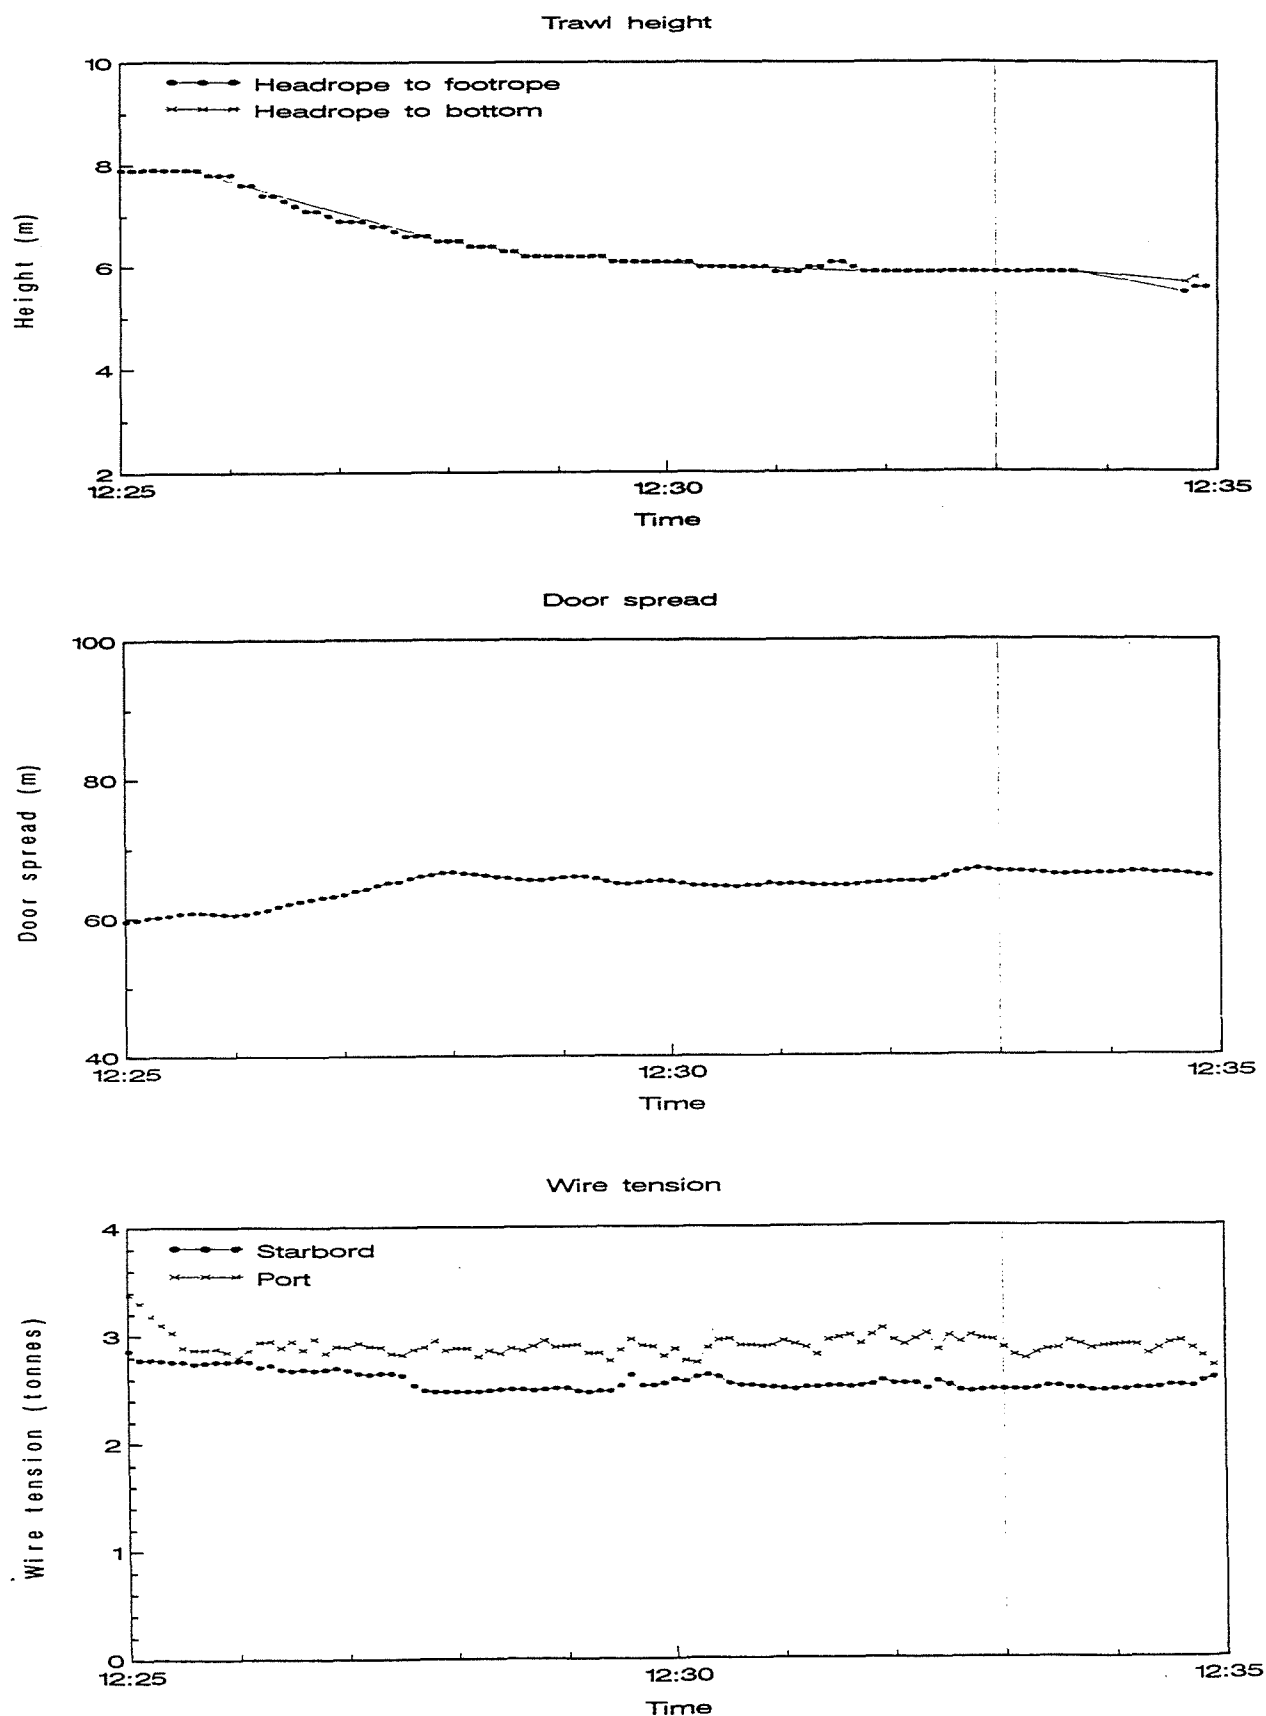
Figur 15. Trålhøyde, dørspredding og strekk bak tråldører for Expotrålen med gear ved en 45° kryssing av steinfylling over Zeepipe IIB. Bemerk at styrbord tensiometer gir for lave verdier. Vertikal linje indikerer at gearet passerer steinfyllingen. (Trawl height, door spread and tension behind the doors of the Expo trawl with gear at a 45° crossing of the stone covered Zeepipe IIB. Note that starbord tensiometer gives too low values. Vertical line indicates approximate time when the gear passes the pipeline).

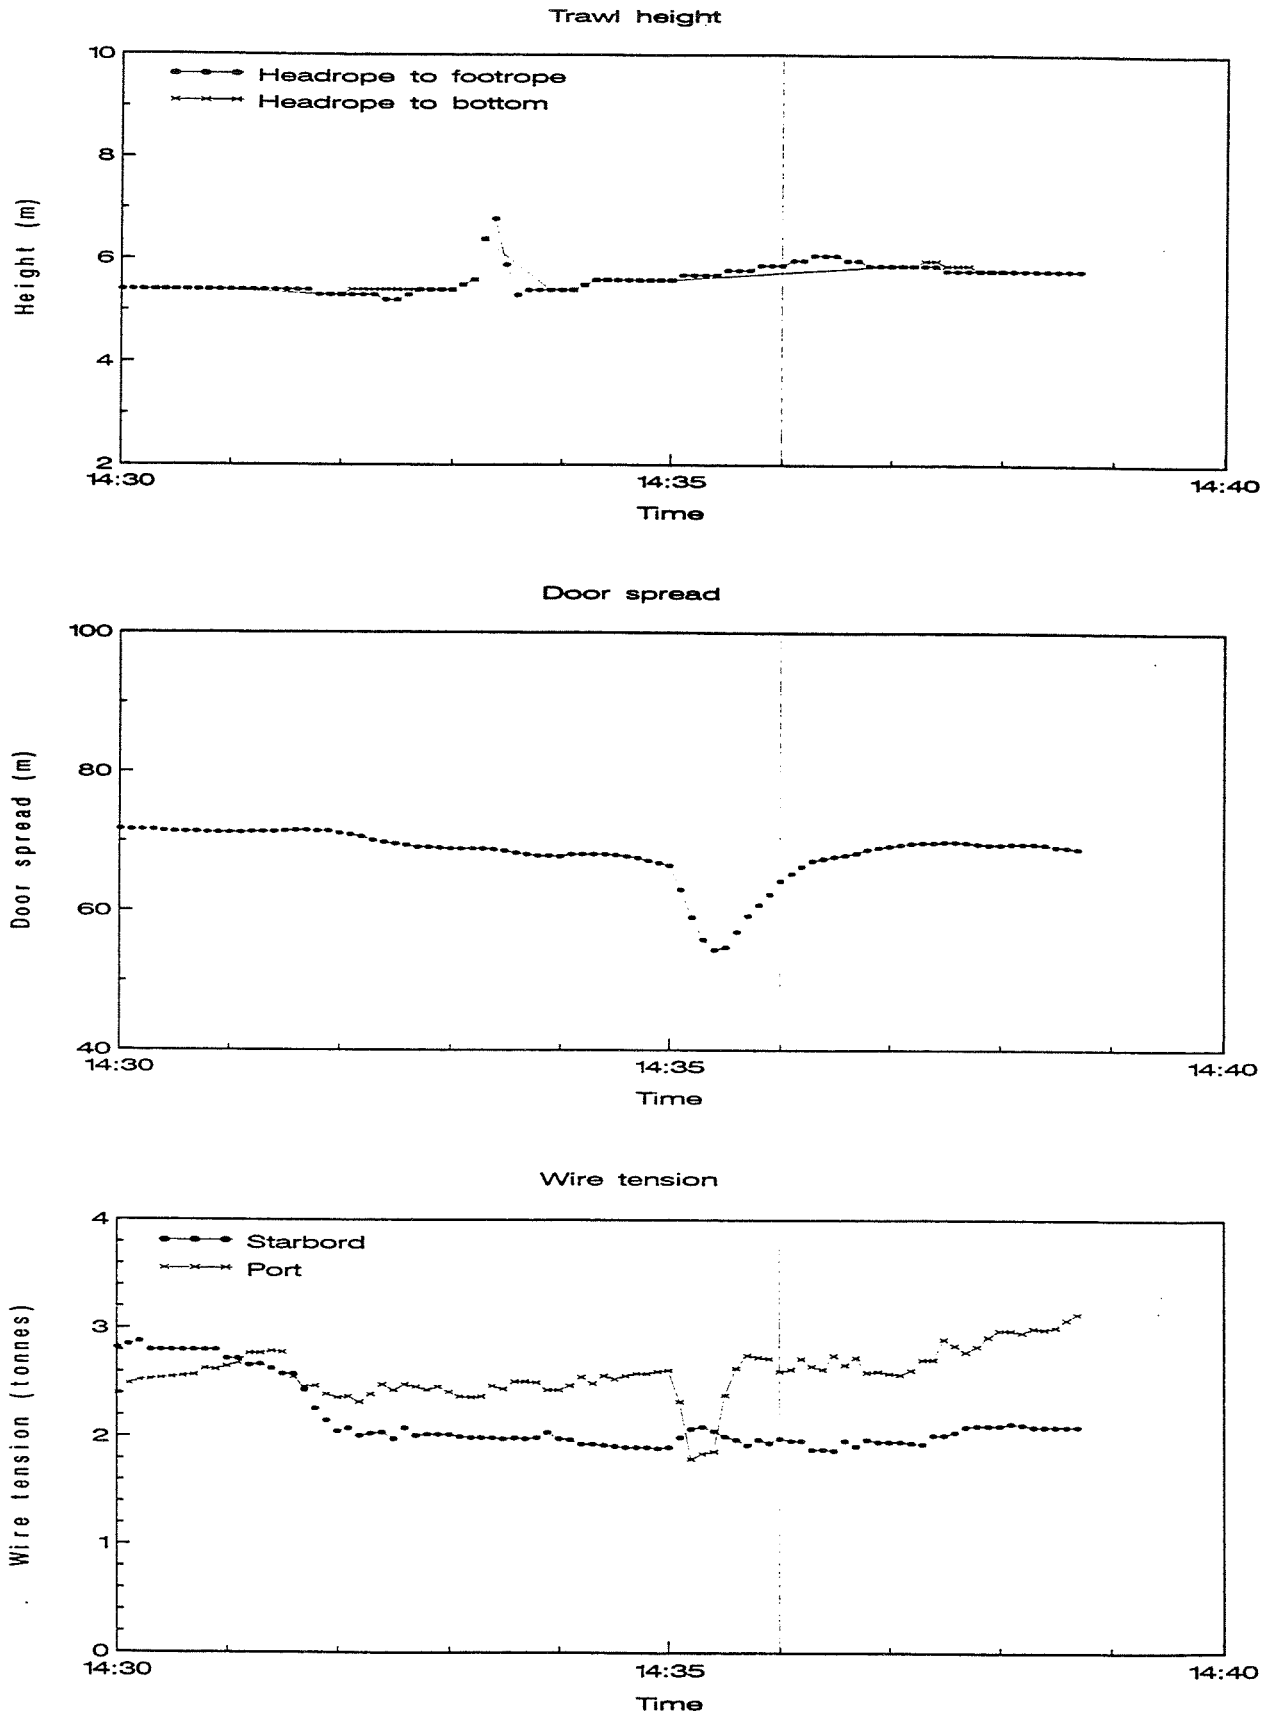
Figur 16. Trålhøyde, dørspredding og strekk bak tråldører for Expo trålen med gear ved en 30° kryssing av steinfylling over Zeepipe IIB. Nedgangen i dørspredding skyldes trolig at den ene døra følger røret en stund før den passerer. Vertikal linje indikerer at gearet passerer steinfyllingen. (Trawl height, door spread and tension behind the doors of the Expo trawl with gear at a 30° crossing of the stone covered Zeepipe IIB. The decrease in door spread is probably due to the door sliding along the pipeline for a while before crossings over).

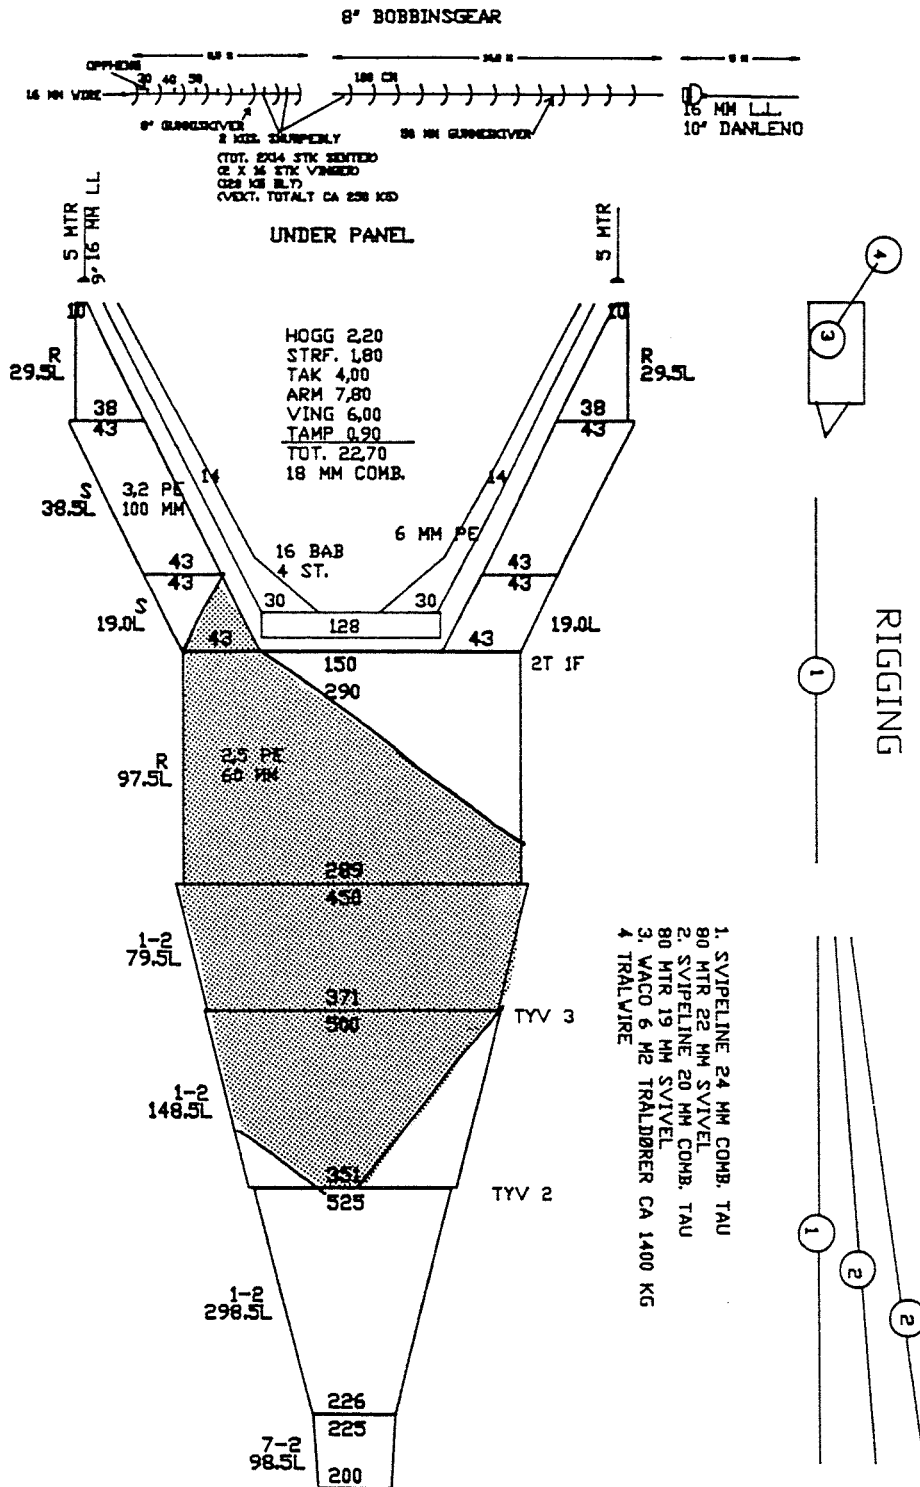
I så godt som alle hal der trålen ble revet, var hele underbelgen ødelagt fra undervinge eller garneringen bak gear/sabb bakover til forlengelsen eller trålposen. I de fleste hal gjorde man video-observasjoner av at stein gikk inn i trålen under passering av steinfyllingene. Det ble også funnet stein i trålposen etter hiving, men aldri så mye at tyngden av steinen i seg selv kunne forklare at trålen ble ødelagt. Reke- og industrifisktrålene er laget av relativt tynt nett, og stein som har lagt seg oppå nettet i vinger eller underbelg har trolig forårsaket økt friksjon mot sjøbunnen og forårsaket rifter. Slike små rifter hefter seg lett fast i ujevnheter på bunnen slik at skadene forstørres.

Denne undersøkelsen viser at det er stor sjanse for å skade trålen ved kryssing over steinfylte rørledningstraséer med trålredskaper som går tett i bunnen og som er konstruert av nettmaterialer med liten bruddstyrke slik som normalt i industrifisk- og reke-tråler. I løpet av 23 trålhal der rørledning/steinfyllinger ble krysset til sammen 41 ganger resulterte 10 av halene i revet trål. I ni av disse var underbelgen så sterkt skadet at trålen ikke kunne repareres ombord på fartøyet, men måtte tas på land for å bøtes. Skadebildet var ganske ensartet i alle tråler som ble revet. Skadene oppsto i underbelgen. Denne var enten sterkt revet med deler av nettpanelene hengende igjen i filler, eller hele panelstykker var revet vekk. Som oftest var det riveskader helt fra innerste del av undervingen eller fra garneringen bak gear/sabb og bakover mot trålens forlengelse/trålpose.

Figur 18. En typisk riveskade (grått felt) etter kryssing av en steinfylling. Underbelgen er revet fra babord vinge til bakre del av belgen. (The common type of damage (grey section) to the trawl after passing over a stone dumped pipeline. The lower belly is torn from the port wing to the rear part of the belly).

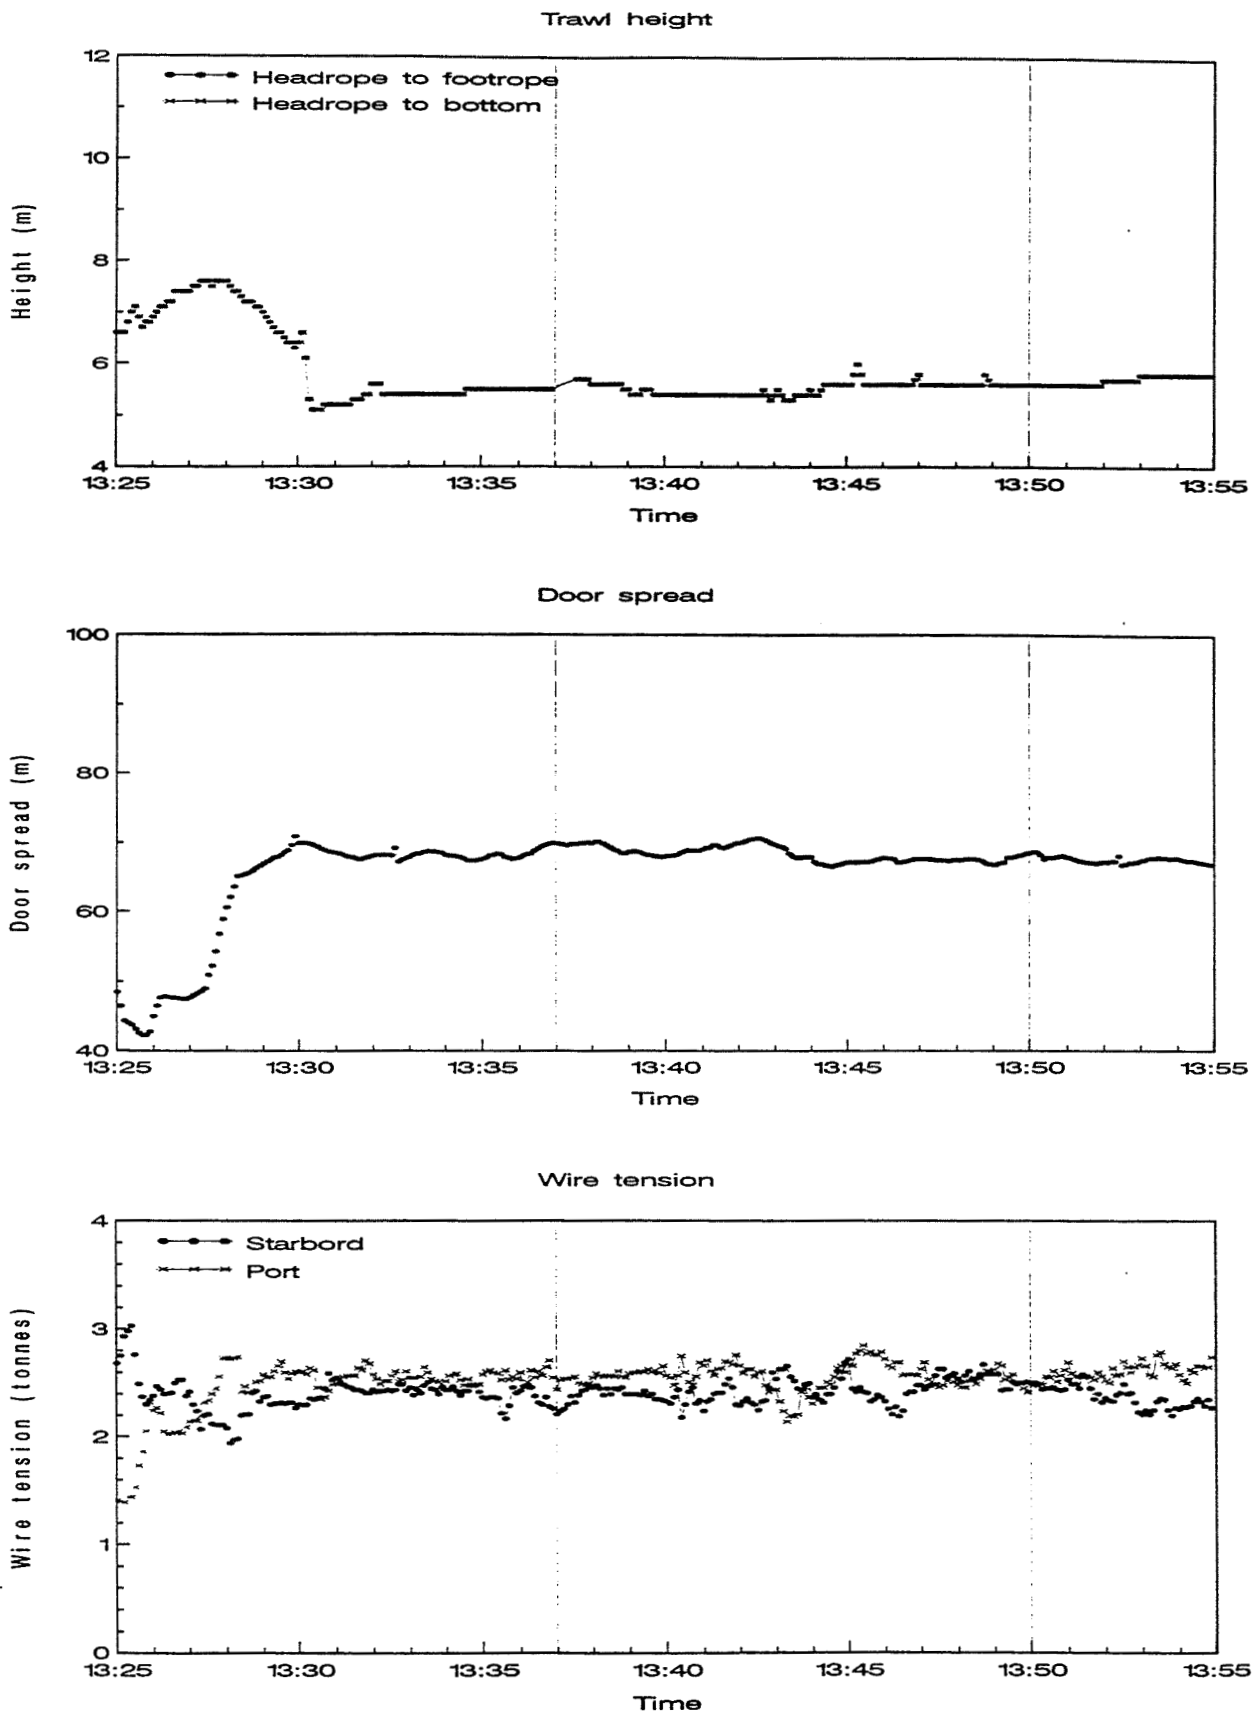
De første fire halene som ble gjort i området innenfor 500-m sonen rundt Draupner-plattformen med Expo med gear, gikk problemfritt uten riving som skyldtes rørledninger eller steinfyllinger. I det første halet ble FOCUS kjørt fast i trålen, og forårsaket små riveskader som ble raskt bøtt ombord. I to av halene la en dør seg når den kom kontakt med rør/fylling, men reiste seg snart etter passering ved å hive inn et par meter wire. I det siste halet krysset man to steinfyllinger like etter hverandre (Fig. 19) uten at dette skapte problemer.

Figur 19. Trålhøyde, dørspredding og strekk bak tråldører for Expotrålen med gear i et hal ved Draupner. Her krysset man to rørledninger problemfritt i samme hal. De vertikale linjene markerer tidspunktet når gearet passerer rørledningene. (Trawl height, door spread and tension behind the doors of the Expo trawl with gear in a haul taken close to the Draupner platform where two stone dumped pipelines were crossed with no trawl damage.)

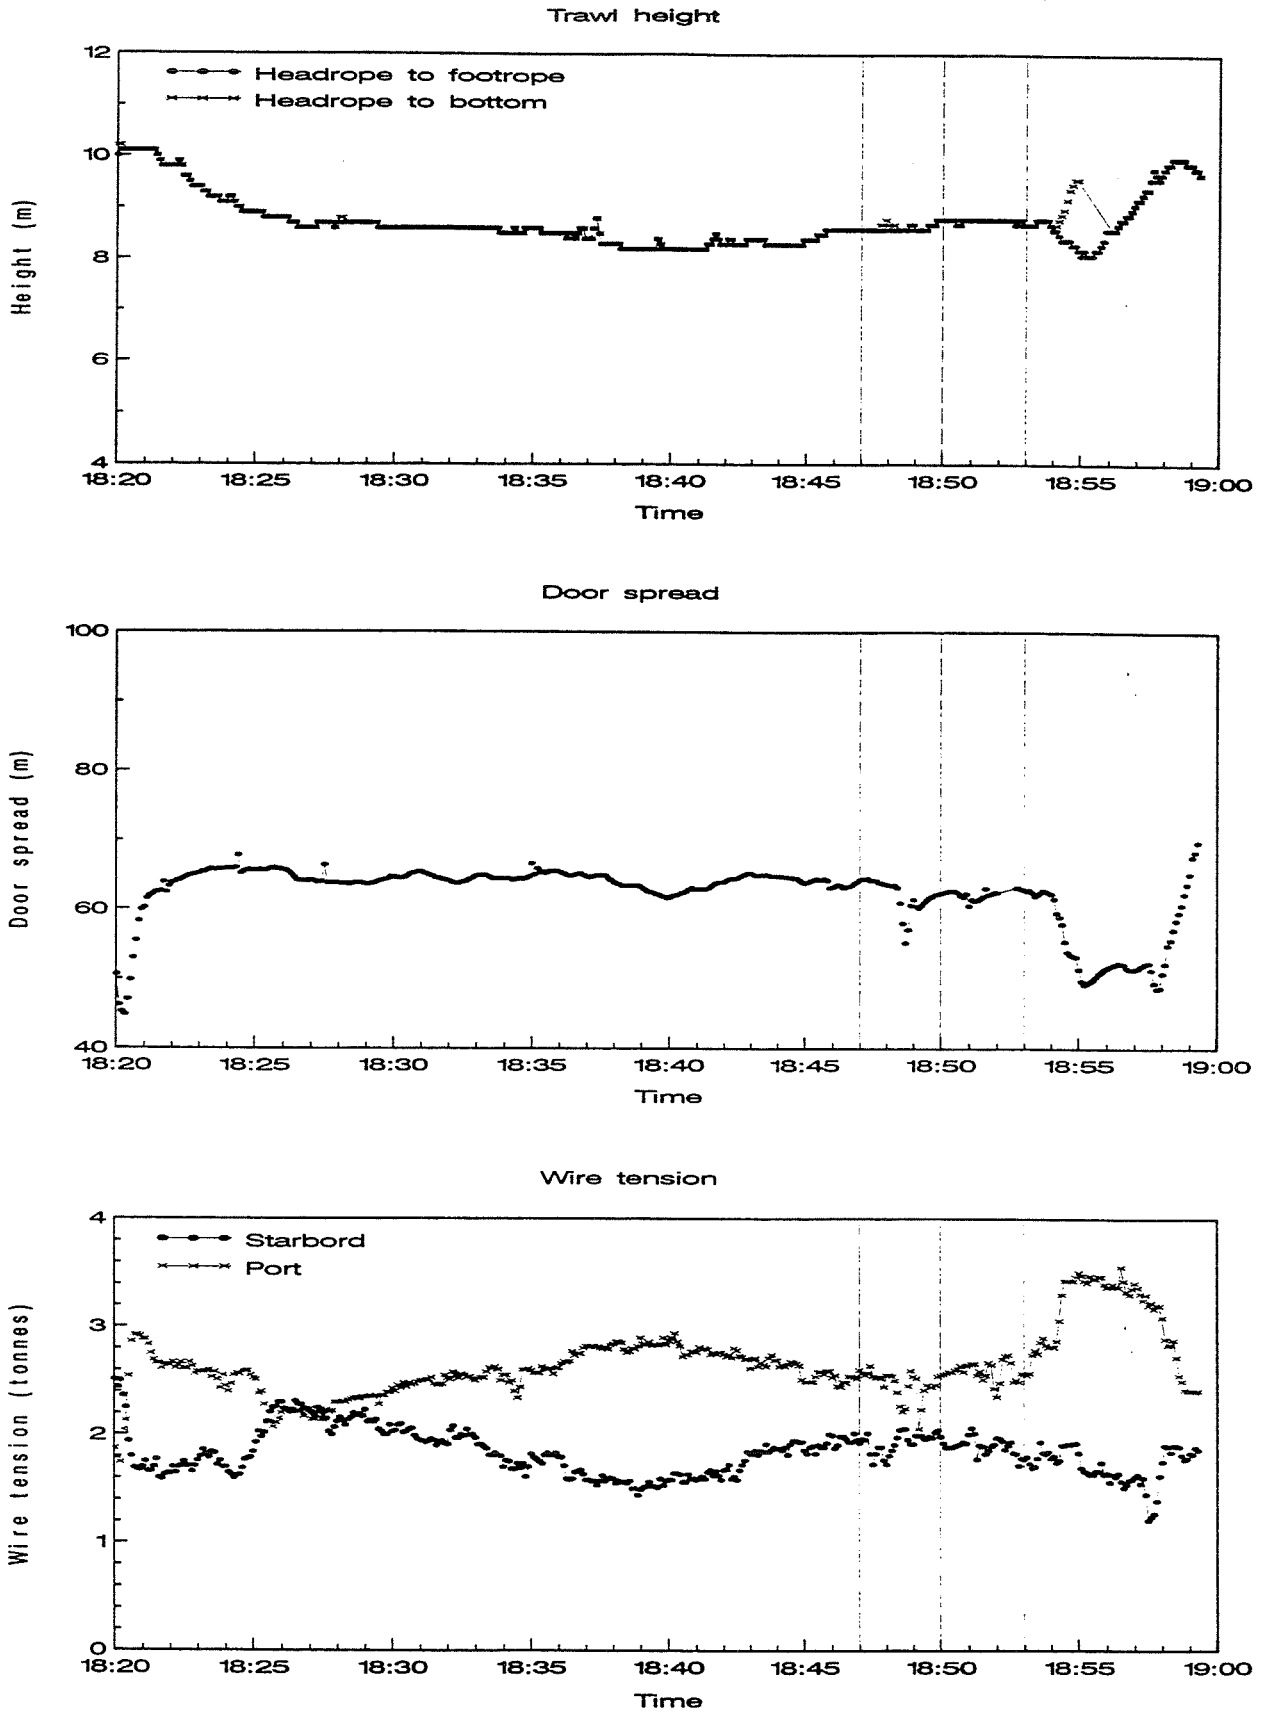
Etter det første halet som ble gjort med Expo med sabb fant man en rift i underbelgen ved hiving. Denne var imidlertid ikke større enn at den kunne bøtes ombord på «Michael Sars». I det andre halet, der en passerte tre, muligens fire, steindumpede rørledningstraséer i rask rekkefølge (Fig. 20), viste det seg at underbelgen var sterkt revet etter siste passering. Under observasjonene med FOCUS så vi at stein gikk over sabben inn i trålen. Trolig har nota revnet på grunn av slitasje i notlinet når steinen ble slept langs bunnen som var ganske hard i dette området.

Figur 20. Trålhøyde, dørspredding og strekk bak tråldører for Expotrålen med sabb i et hal ved Draupner. Tre steindumpede rørledninger ble passert i rask rekkefølge. Trålen ble sterkt skadet i halet. (Trawl height, door spread and tension behind the doors of the Expo trawl with sabb in a haul taken close to the Draupner platform where 3 stone dumped pipelines were crossed in succession. At hauling the trawl was severely damaged..)

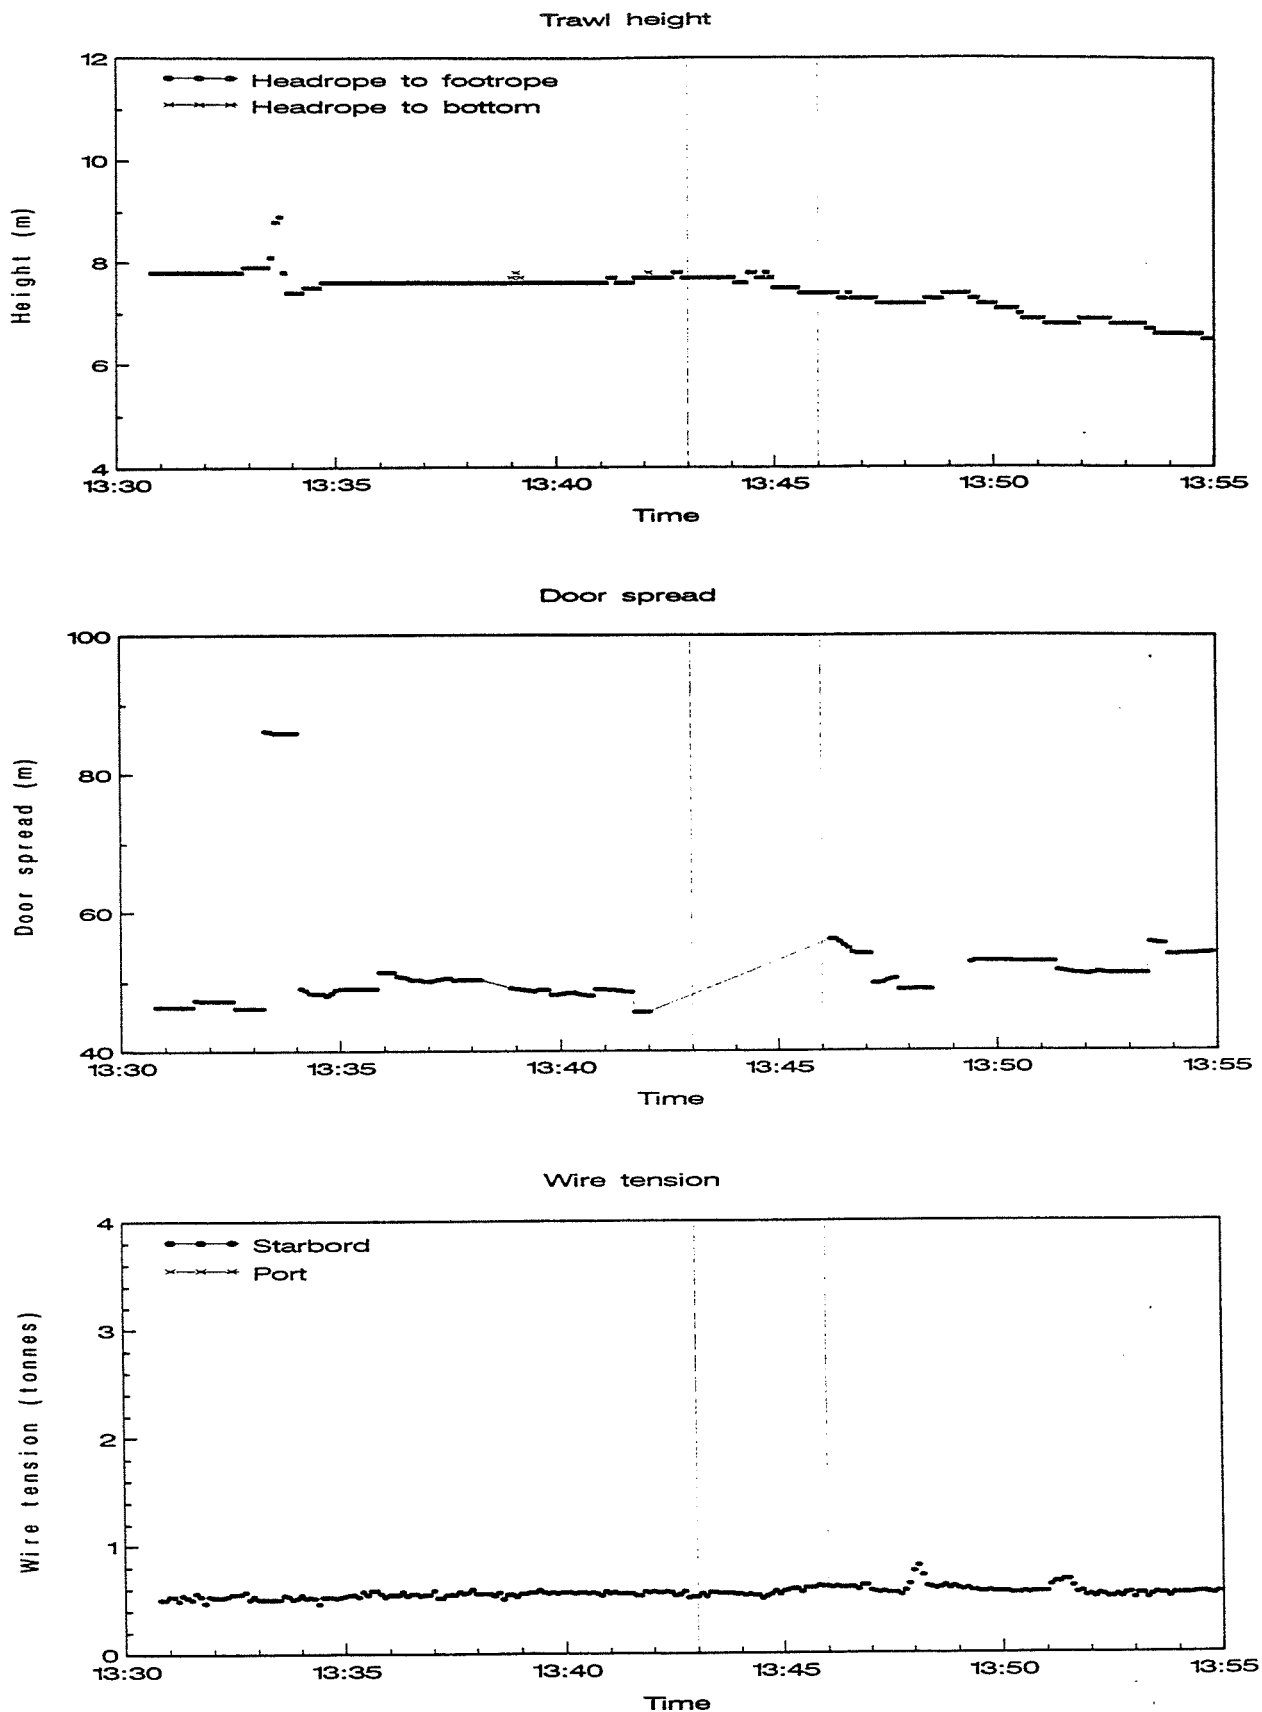
Det ble bare gjort én kryssing over de steindekte rørene som var lagt over rørene mellom undervanns produksjonsanlegg og plattform på Statfjord C (Fig. 11). Denne ble foretatt med industritrålen med gear. Kryssingen ble foretatt i 90° vinkel, og begge de steindumpede rørledningene ble passert fortløpende. Umiddelbart etter kryssing av den første fyllingen, økte dørspredningen og trålens høyde gikk ned (Fig. 21). Observasjonene med FOCUS viste at det lå godt med stein langs trålens vinger. Inspeksjon etter at den andre traséen var passert, viste at trålen var sterkt skadet i underbelgen.

Figur 21. Trålhøyde, dørspreddning og strekk bak tråldører for Expotrålen med gear på Statfjordfeltet. De vertikale linjene markerer omtrentlig tidspunkt for at gearet passerer rørledningene. Høyden går ned og dørspreddningen øker ved passasje. Ved haling var trålen sterkt revet. (Trawl height, door spread and tension behind the doors of the Expo trawl at Statfjord. The vertical lines indicate approximate time for the gear to cross the pipeline. The height decreases and the spread increases after crossing. At hauling the trawl was severely damaged..)

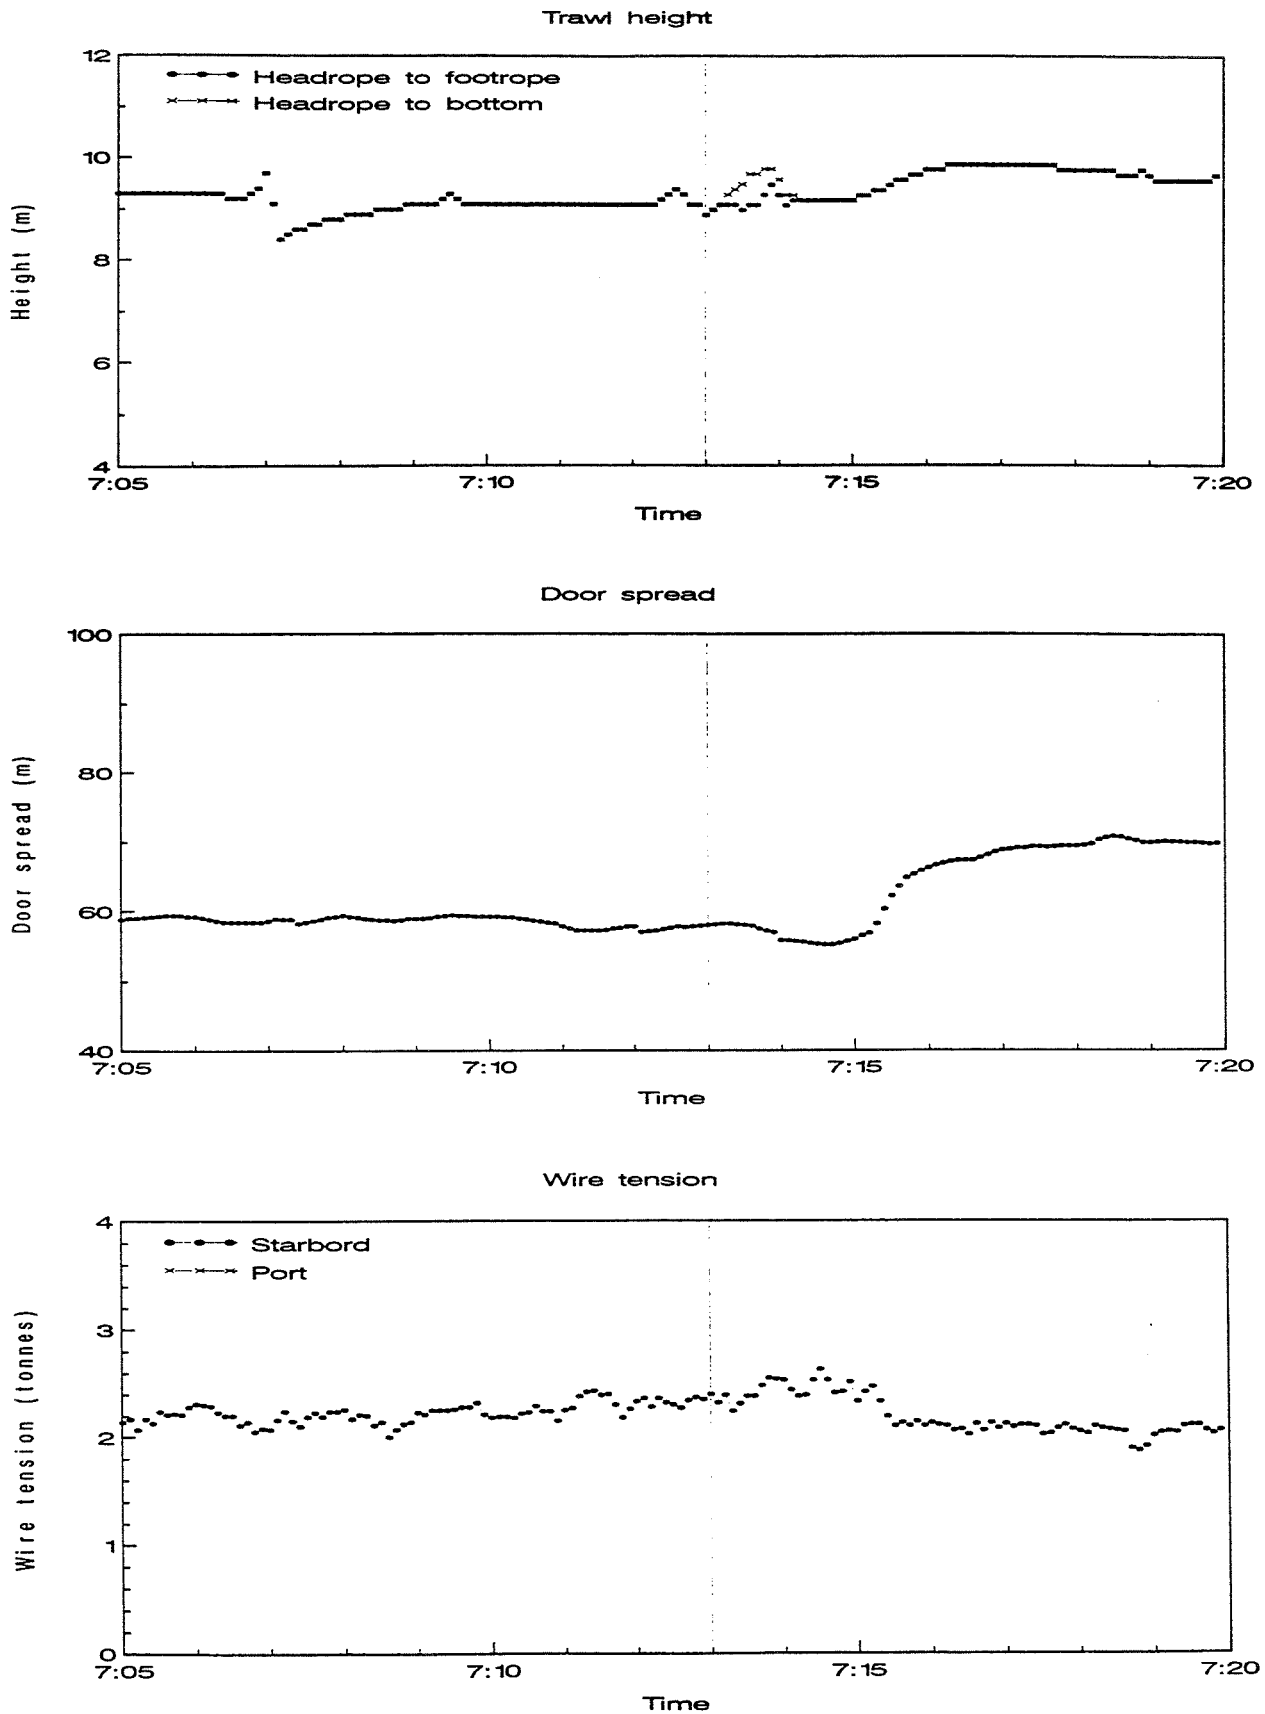
Rørledningen ble passert to ganger med rekestrål. I det ene tilfelle traff en stein ved midten av sabben. I det andre tilfelle traff en steinfylling kun ved ytre del av vingen. I begge tilfelle var trålen revet ved hiving. Ved å studere tidsforløpet på dørspredning og trålhøyde kan det se ut som om skadene oppsto under passering av rørledningstraséen (Fig. 22). Det ble også videodokumentert at trålen var revet like etter passering av rørledningen.

Figur 22. Trålhøyde, dørspredning og strekk bak tråldører for reketrålen med sabb etter passasje av nakent rør ved Zeepipe IIB. Bare den ene vingespissen traff steinfylling. Trålen ble sterkt skadet i halet.
(Trawl height, door spread and tension behind the doors of the shrimp trawl at a crossing of naked pipeline at Zeepipe IIB. At hauling the trawl was severely damaged..)
