<b>Rapport:</b> Fisken og havet	<b>Nr.</b> 7 - 2002
<b>Tittel (norsk/engelsk):</b> Restaurering av utvalgte sjøarevassdrag i Aust-Agder: Forundersøkelse og plan for gjennomføring	
<b>Forfatter(e):</b> Esben Moland Olsen, Jan Henrik Simonsen og Jan Atle Knutsen

# **Restaurering av utvalgte sjøaurevassdrag i Aust-Agder: Forundersøkelse og plan for gjennomføring**

Esben Moland Olsen  
Jan Henrik Simonsen  
Jan Atle Knutsen

november 2002

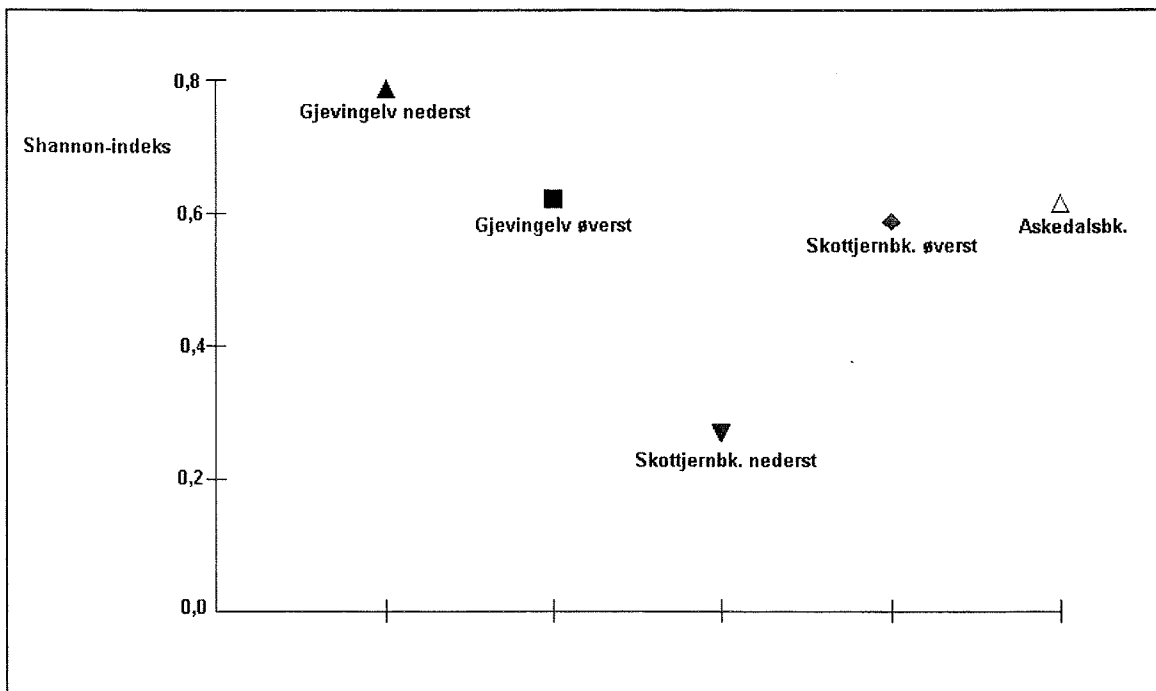
Figur 4. Diversitet av bunndyr på, basert på Shannon's indeks, for lokaliteter i Askedalsbekken, Gjevingelv og Skottjernbekken. (*Macroinvertebrate diversity (Shannon index) in localities in Askedalsbekken, Gjevingelv and Skottjernbekken.*)

*Bunndyr:* Det ble tatt tre bunndyrprøver (figur 2). Diversiteten er middels, ca. 0.6 (figur 4). Her er fem arter steinfluer, men døgnfluen *B. rhodani* mangler. Det er lite vårfluer. Ellers domineres bekken av fjærmygglarver og knottlarver.
