CRISP- Toktrapport Testing trålutstyr og instrumentering G. O. Sars I.-II. mars 2015

Toktet inngikk i CRISP prosjektet med fokus på testing av trålutstyr og instrumentering som utvikles av partnerne i senteret, primært for evaluering av tekniske og funksjonelle egenskaper som grunnlag for videreutvikling av disse til kommersielle produkter.

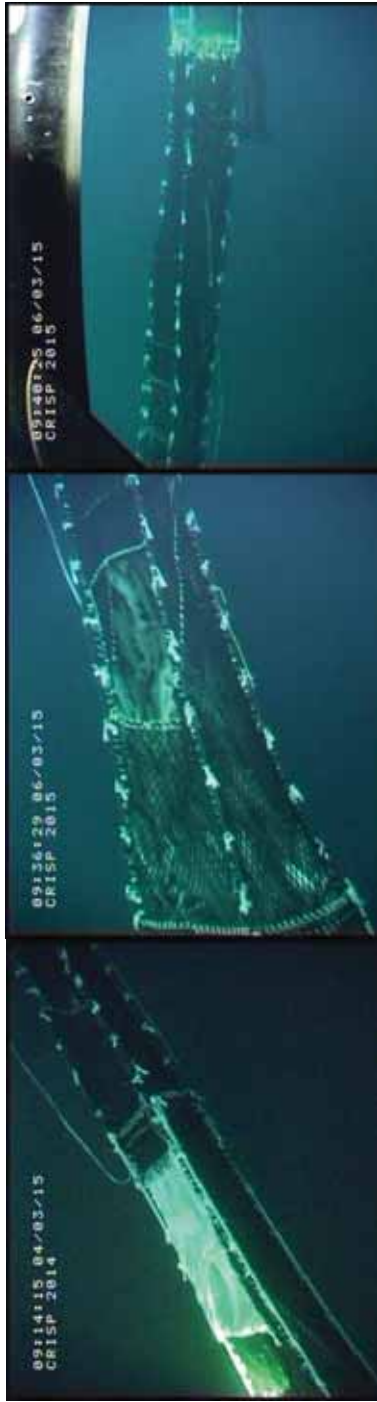
Figur 14. 4-panel seksjon med flexirister og fangstutslipp bakentfor og utslipp for stein og fangstoppnopning foran

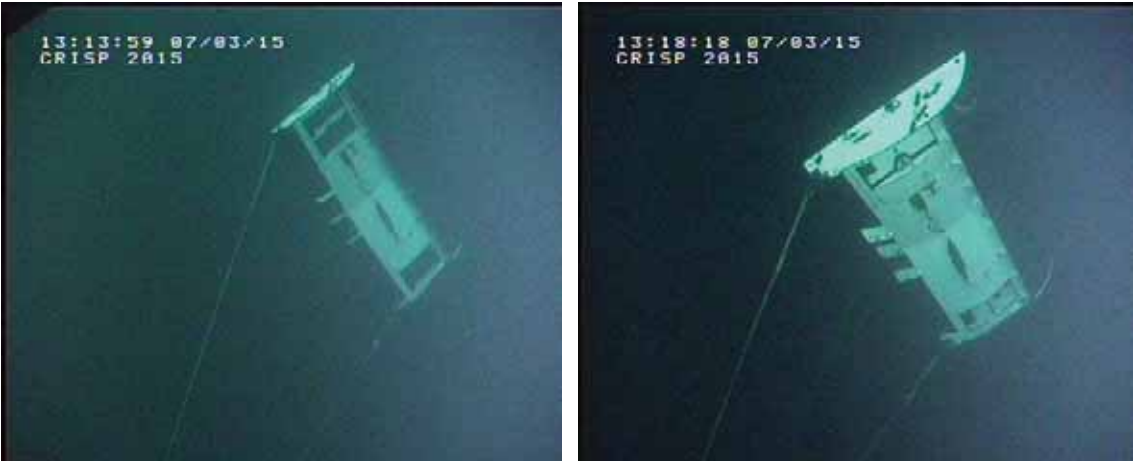
Figur 19. To bilder tatt med ca 4 minutters mellomrom som viser at luken lukkes ca 50 % på slutten av st 98

I hal 98 ble det trålt med mye sidewire, og styrbord tråldør var da ca 20 m dypere enn babord tråldør når alle lukene var 50 % åpne. Etter at styrbord tråldør ble åpnet til ca 75 % kom denne døren opp slik at begge tråldørene gikk i samme dyp. I halet etter, nr 99 ble lukking av luken observert med kamera fra Fokus (Se bilder i figur 22). Gjentatte kommandoer resulterte i at luken lukket seg som angitt. I denne testen så det ut til at alle kommandoene gikk gjennom for å starte motoren. Basert på målinger av tråldyp og rullevinkler når det ble trålt tilnærmet rett fram viser disse at endring av rullevinkel på 1 grad resulterer i en vertikalforflytning av denne tråldøren på 1,25 m. På slutten av hal 99 der den øverste luken ble lukket fra å være helt åpen økte rullevinkelen med ca 20 grader samtidig som og tråldøren gikk ca 25 m dypere. Den samtidige effekten på babord tråldør var at denne kom opp samtidig som denne tråldøren la seg mer innover.
