# FANGSTKONTROLL I KOLMULEFISKET

M/S Vikingbank, mars 2023

TOKTRAPPORT  
Nr.13 2023

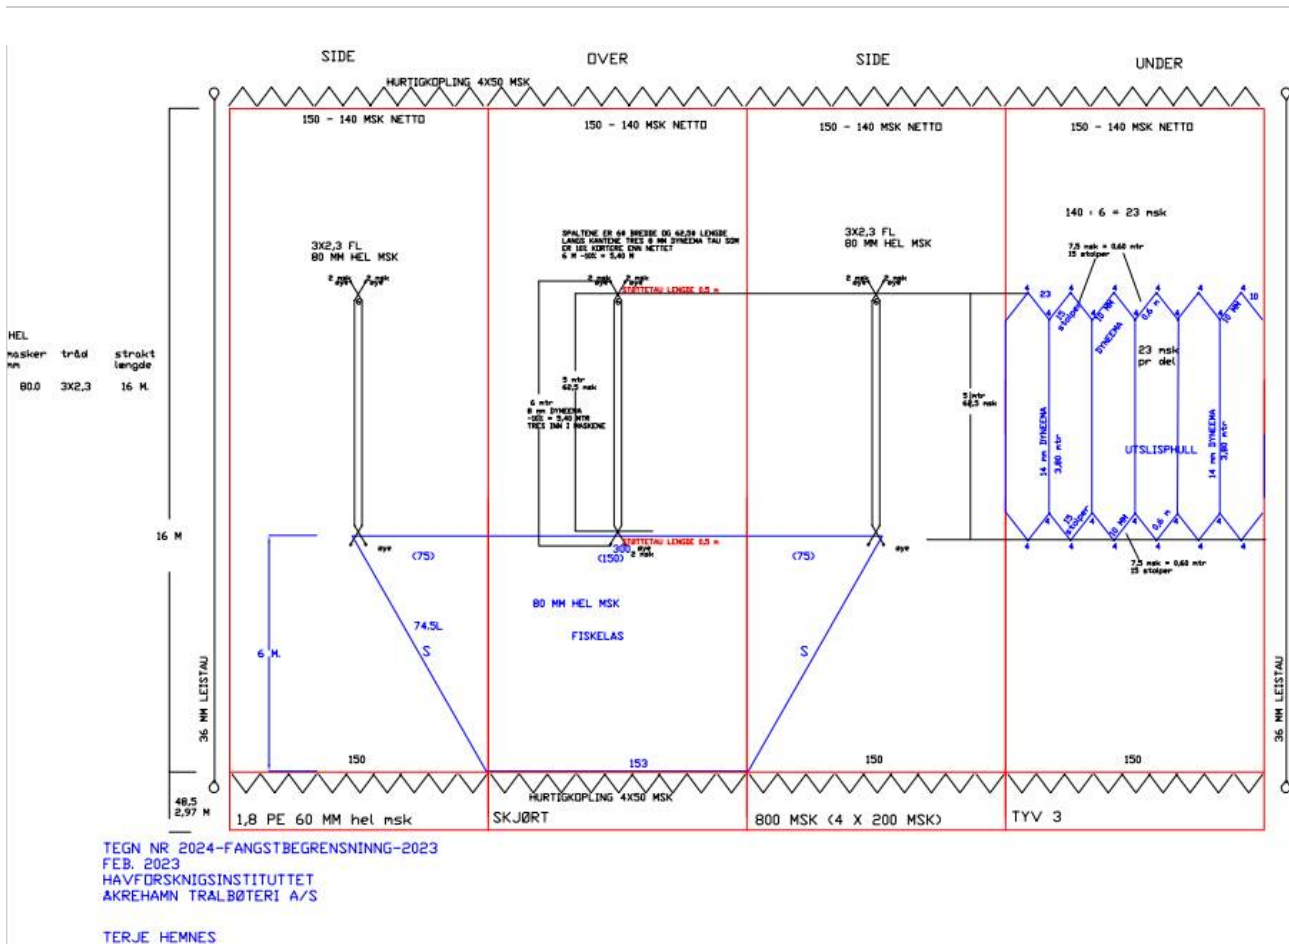
Figur 2 : Tegning av fangstbegrensningssystemet som ble brukt under toktet.

Åkrehamn Trålbøteri har bygget en 16 m lang fangstbegrensningsseksjon med sekskant masker i bunnen og splitter i sidene og i taket, se figur 2. Med hjelp av videokamera vil vi se om det er fangstttap under tråling. Det blir testet 10 mm hvitt fletta nylontau og 12 mm blå Danline tau for overbinding av trålekk for å få en buffer bak i sekken.

Fangstbegrensningssystemet er en firpanels nettseksjon på 16 m som monteres mellom sekken og forlengelsen. Hvert panel har en bredde på 150 masker inkludert leis i 80 mm maskestørrelse. I underpanelet er det innmontert seks sekskantmasker som er 5 m lange. I side- og topppanelet er det montert 5 m lange langsgående spalter, en i hvert panel. Det er tredd et Dynema tau på kvar side av spalten, tauet er 10 % kortere enn selve åpningen. Spaltene utvides til en sirkulær åpning når sekken fylles opp og sekken utvides på grunn av fiskemengde.

Under toktet tester vi en ny fiskelås i fangstbegrensningsseksjonen. Fiskelåsen er festet i underpanelet, ca. 0,3 m bak sekskantmaskene i underpanelet og festet stolperett halvveis ned på sidepanelene. Typen fiskelås har vært brukt i andre fiskerier med gode resultater. Når fangsten fyller opp i trålposen blir fiskelåsen presset gradvis ned og vil dermed stenge og forhindre tap av fangst.

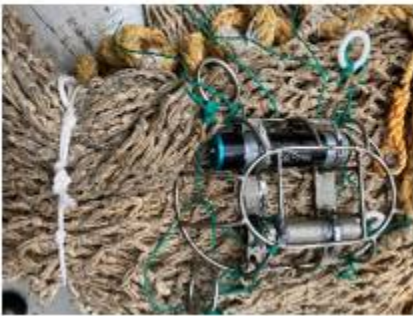
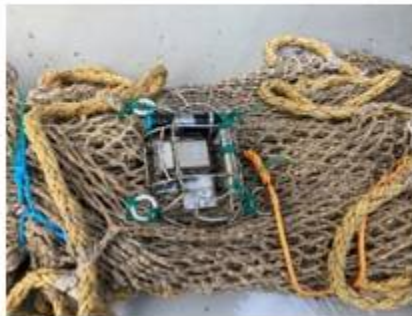
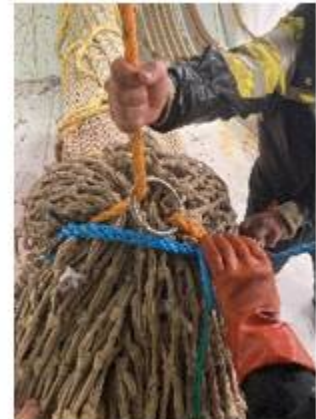
Bilde 1 : venstre - knytt over med 10 mm nylon, midten - knytt over med 12 mm blå Danline, høyre - forberede før overbinding.

På toktet ble det brukte en enkel stropp til overbinding av trålsekken. I hal nr. 1 og hal nr. 2 testet vi en 10 mm flettet hvitt nylontau som har en bruddstyrke på ca. 1500 kg, se bilde 1, venstre. Overbindingen ble festet mellom rundstropp 24 – 25 på kolmulesekken, talt fra frampart av sekken og bakover. Tauet vi benyttet ble for svak og løste ut under tråling før innhivingen av trålvaier og dører. På hal 3 byttet vi overbindingstauet til 12 mm blå Danline med bruddstyrke på ca. 2700 kg, se bilde 1, midten. Tauet ble knytt over sekken mellom rundstropp nr. 29 og 30. Denne stroppen løste ut mellom 150 m dyp og 200 m dyp når trålen er på vei opp til overflaten. Før en setter på overbindingen rundt trålposen, løftes den opp med kran og en «spesial stropp» rundt posen som vi strammer til ved hjelp av mantelvinsj og posen presses sammen, se bilde 1, høyre. Med denne metoden blir det lettere å få overbindingen stram nok slik at en unngår lekkasje til bakkdelen av posen under fiske.

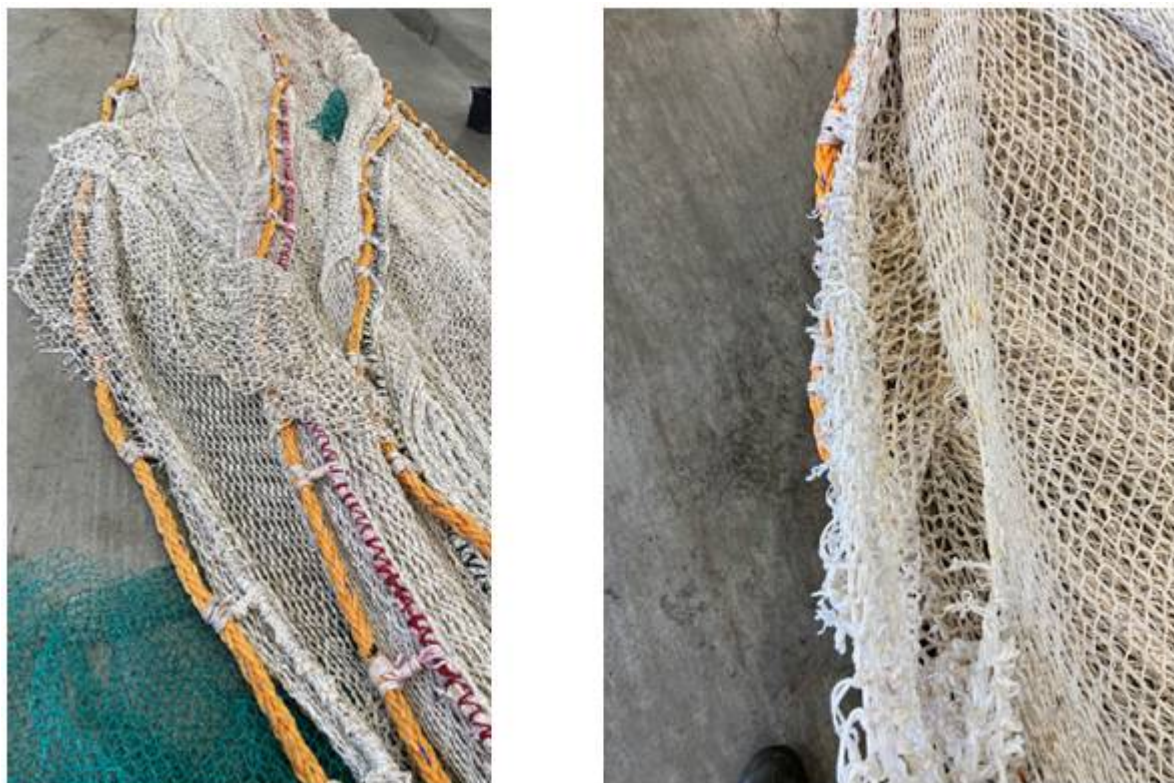
Bilde 2 : viser skade på fangstbegrensningssystemet etter sprenging ved innhiving i hal nr. 2.

Etter andre hal ser vi at fiskelåsen i fangstbegrensingsseksjonen er sprengt. I begge sidene er det stort hull der fiskelåsen er festet i sidepanelene. Seksjonen blir da fjernet fra trålen og de neste tre halene kjøres uten denne. Før ankomst Åkrehamn ble seksjonen vasket og rengjort og halt på land for nærmere inspeksjon når vi kom til Åkrehamn trålbøteri. Bilde 2 viser hullene etter sprenging i hal 2.

En må også teste ut fangstbegrensningssystemet uten fiskelås, fordi låsen kan være en medvirkende årsak til sprenging dersom ikke overbindingen slites i rett tid.

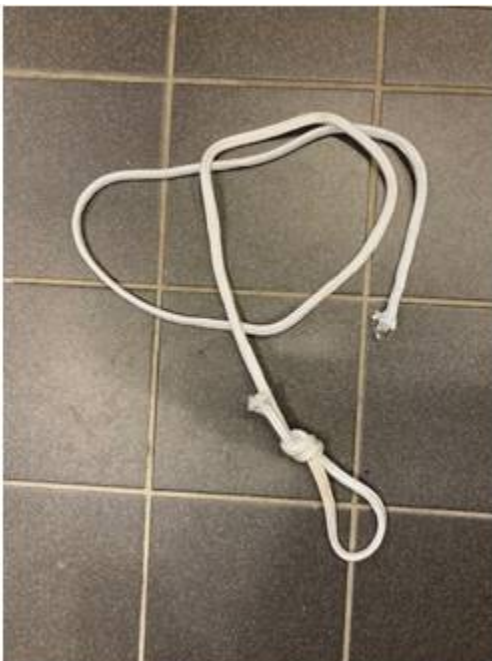
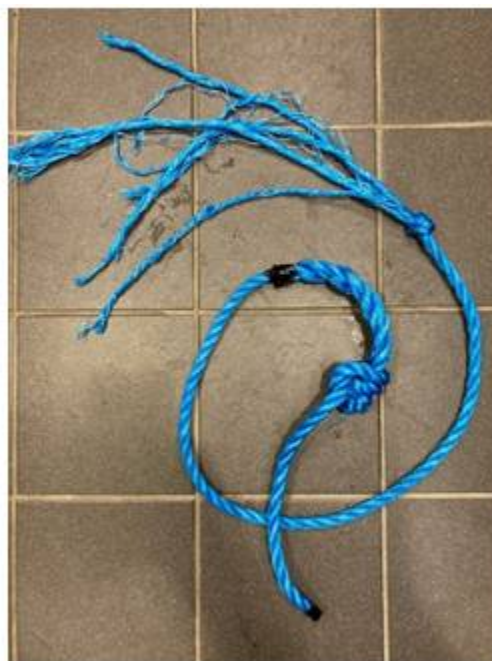
Bilde 4 : venstre - hvit 10 mm flettet nylon. høyre - blå 12 mm Danline.

I de to første halene brukte vi en 10 mm, 1500 kg bruddstyrke, hvit flettet nylon stropp. Stroppen virker svak, for vi fikk indikasjoner at stroppen slitnet under fising på 500 m – 600 m dyp. (Bilde 8)

De tre siste trålhalene sette vi på en 12 mm blå Danline tau til overbinding. I enden av tauet spleiste vi inn en løkke som festepunkt for å få strammet den godt rundt trålposen. Overbindingen løste ut mellom 200 m og 300 m dyp under innhiving. (Bilde 4.)

Som overbinding av sekk bør vi fortsette å teste 10 mm hvit fletta nylon og 12 mm blå Dyneema taustropp.

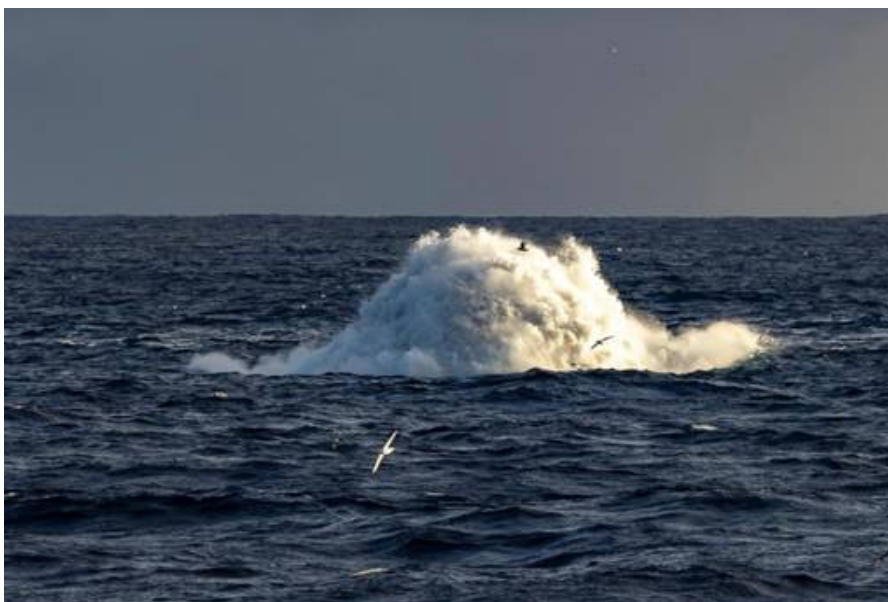
Bilde 5 : Fangst på 200 tonn bryter havoverflaten.

Vi foretok to trålhal vest av Porcupine Bank i internasjonalt farvann (210 og 270 tonn) og tre trålhal i Irsk sone (EU-sonen), med fangster på 410, 500 og 150-200 tonn. Med bakgrunn i de observasjonene vi gjorde fikk vi inntrykk av at oppstigningen av trålposene med lite fangst gikk raskere og mer ukontrollert opp til havoverflaten enn det som var tilfellet med de større halene. I første halet med fangst på "kun" 210 tonn, trekkes båten tidlig bak (sonde på ~160 m dyp) og sekken kommer fort opp til havoverflaten (bilde 5). Med fangst på 500 tonn kolmule kom trålposen merkbart roligere og mer kontrollert til havflaten (bilde 6). Det må likevel påpekes at halene var få og tatt i forskjellige områder. Vi foretok ingen ytterligere grep for å hindre rask oppstigning.

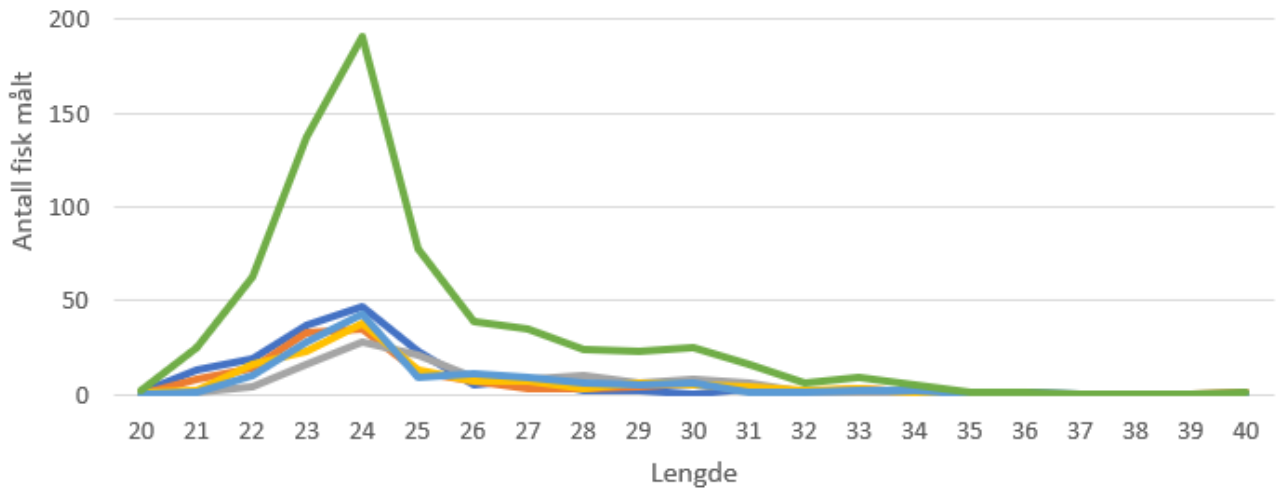
Bilde 7: Antall fisk og lengdefordeling

Lengde	20	21	22	23	24	25	26	27	28	29	30	31	32	33	34	35	36	37	38	39
Hal 1	1	13	19	37	47	23	5	8	2	2	0	3	1	0	0	0	1	0	0	0
Hal 2	0	8	14	33	35	12	7	3	3	4	6	2	1	3	1	0	0	0	0	0
Hal 3	0	1	4	16	28	21	9	8	10	6	8	6	1	1	1	0	0	0	0	0
Hal 4	1	2	16	23	38	13	7	7	3	6	5	4	2	3	1	1	0	0	0	0
Hal 5	0	1	10	28	43	9	11	9	6	5	6	1	1	2	2	0	0	0	0	0
<b>Totalt antall i hver lengdegruppe</b>	<b>2</b>	<b>25</b>	<b>63</b>	<b>137</b>	<b>191</b>	<b>78</b>	<b>39</b>	<b>35</b>	<b>24</b>	<b>23</b>	<b>25</b>	<b>16</b>	<b>6</b>	<b>9</b>	<b>5</b>	<b>1</b>	<b>1</b>	<b>0</b>	<b>0</b>	<b>0</b>
