FANGSTKONTROLL I KOLMULEFISKET

M/S Morten Einar, mars 2023

TOKTRAPPORT
Nr.15 2023

Fangstkontroll i kolmulefisket
Catch control in the blue whiting fishery

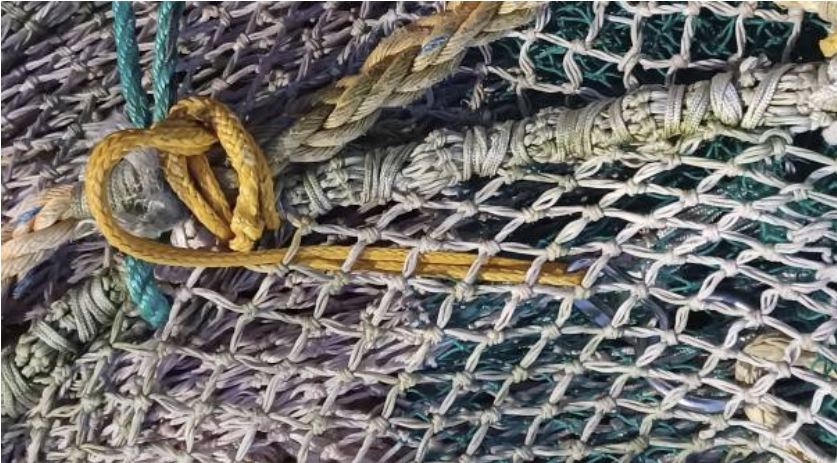
Bilde 4. Dyneema tau festet med p-ledd til stårling. Rundstroppen på fiskelåsen går gjennom stårlingen.

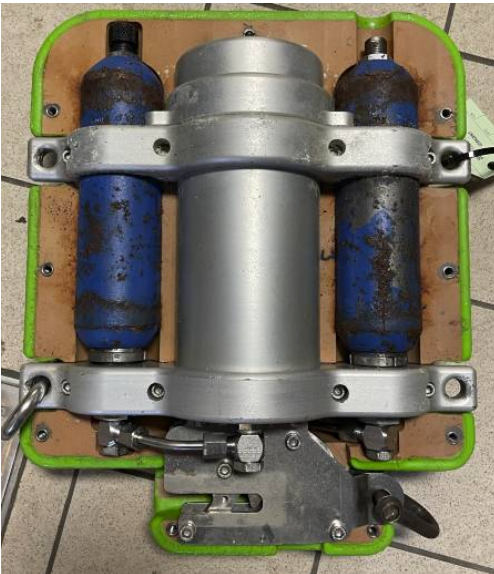
Bilde 5. Dekselet på den mekaniske utløseren måtte fjernes for å få inn sjakkel (nederst til høyre på bildet).

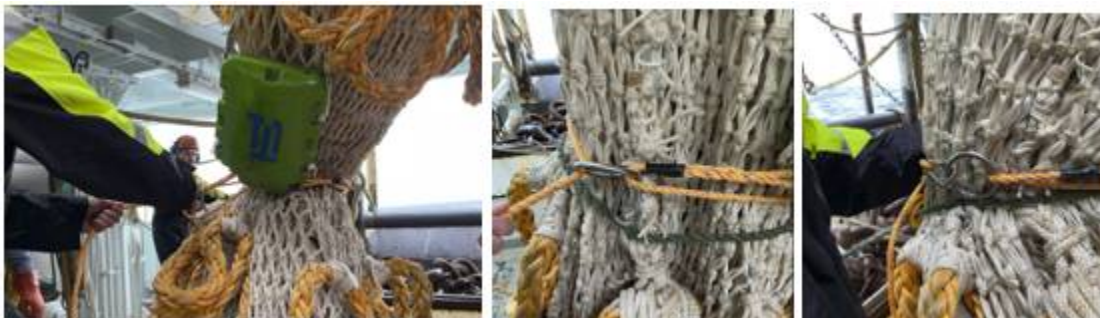
Bilde 6. Montering av utløser. Etter at utløseren var festet på sekken ble en stropp strammet rundt for å knipe sammen sekken. Deretter ble utløserstropp strammet rundt sekken, målt og spleist.

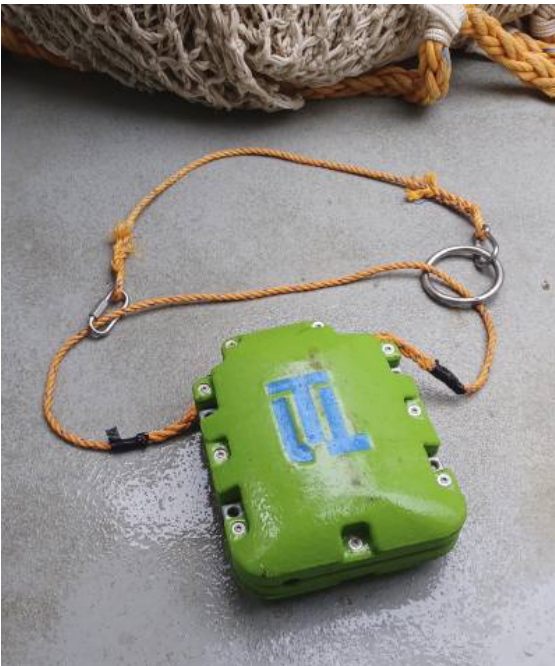
Bilde 7. Festemåter for mekanisk utløser.

Den mekaniske utløseren skal klare å holde og slippe 1500 kg. For å redusere belastning på kroken ble en løkke festet i festeøret bak på utløseren og sjaklet i utløserkrok. En stropp ble sjaklet i denne løkken, rundt sekken og i en stor ring på løkken. Denne ringen var stor nok for at kroken i utløseren kunne gå igjennom. Vi mistet to slike ringer før vi fant på å knyte en tynn sikkerhetstråd fra ring til utløser.

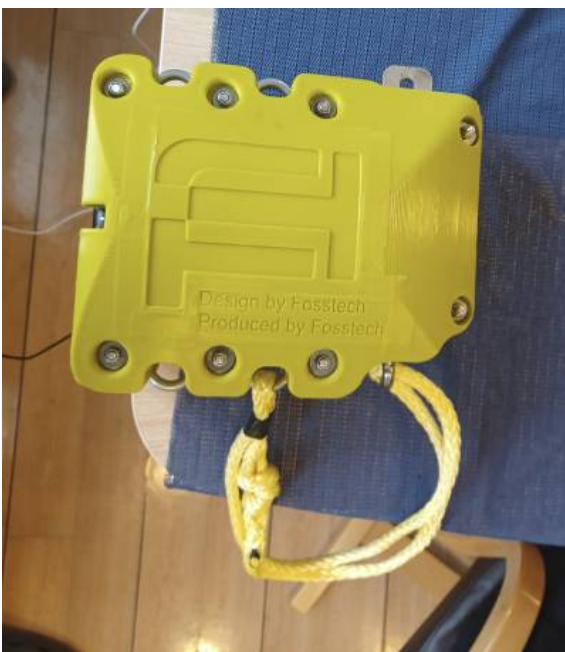
Bilde 8. Festemåte for elektronisk utløser.

Utløseren kan kun holde og slippe 800 kg. Men den har rustfrie festeører som vi antok var sterke nok. En kraftig Dyneema stropp festes i ett av festeørene, ring tres på stroppen og den sjakles deretter i utløserkroken. Sekken strupes ved å sjakle en stropp i øyet øverst til venstre, sette stroppen rundt sekken og sjakle i ringen på samme måte som med den mekaniske utløseren.

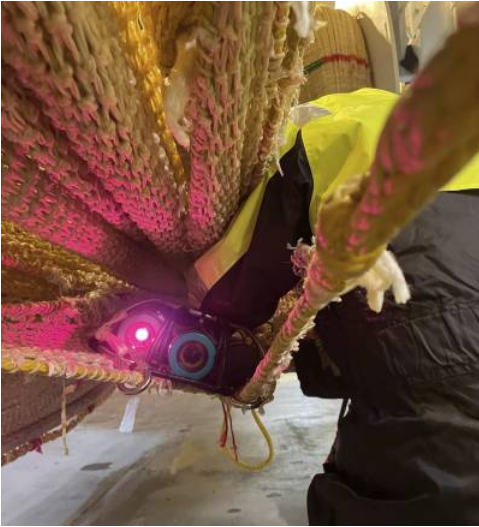
Bilde 11. Kamera montert inni fangstbegrensningsseksjonen, fremst på de store maskene i bunnpanelet.

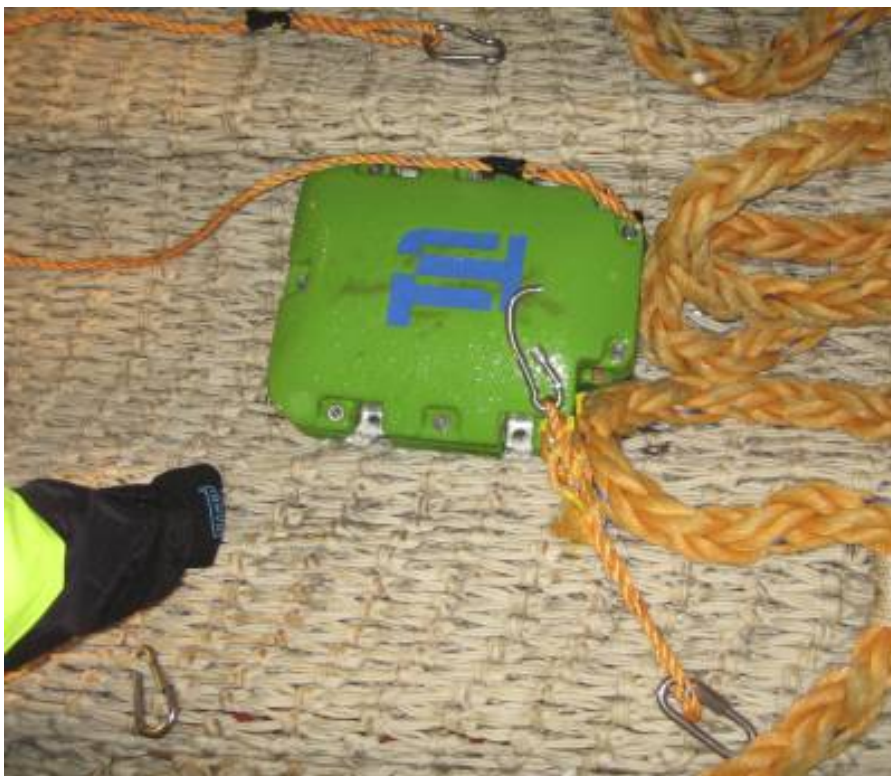
Bilde 15. Mekanisk utløser. Karabinkrok rettet opp etter første hal.

Karabinkrok på utløseren hadde rettet seg opp. Det viser seg at de har bruddstyrke på 730 kg, men det oppdaget vi ikke før senere. Etter første hal ville ikke utløserkroken låse seg, og den mekaniske utløseren kunne derfor ikke brukes igjen.

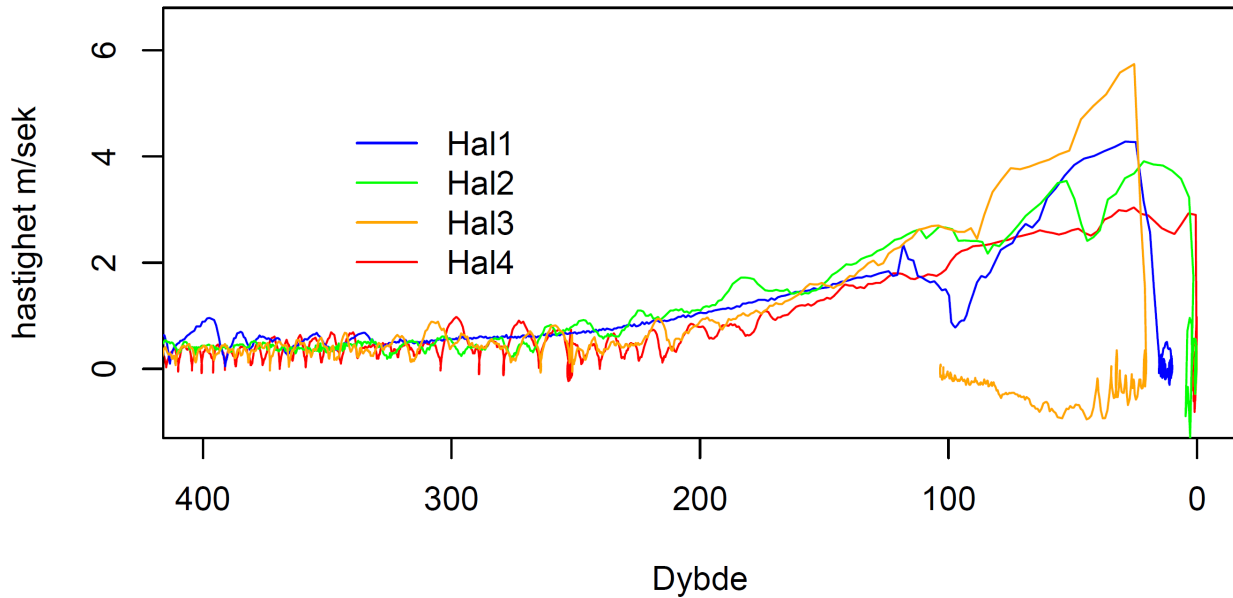
Figur 4. Oppstigningshastighet vs. dybde for de fire halene.

DV kamera på utslippåpning tok inn vann og druknet etter 20 min tauing. Utløserdyp kan vi se på kamera, 8 mm tau hadde slitnet på 251,3 m dyp, kroken er i til 20 m dyp, men går da ut. Oppstigningshastighet på 100 m var 2,64 m/sek og maks hastighet før sekken kom til overflaten nesten 6 m/sek. Etter halet legger vi merke til at fiskelåsen er framme ved utslippåpningene og henger litt ut, men gjorde ikke noe med det.

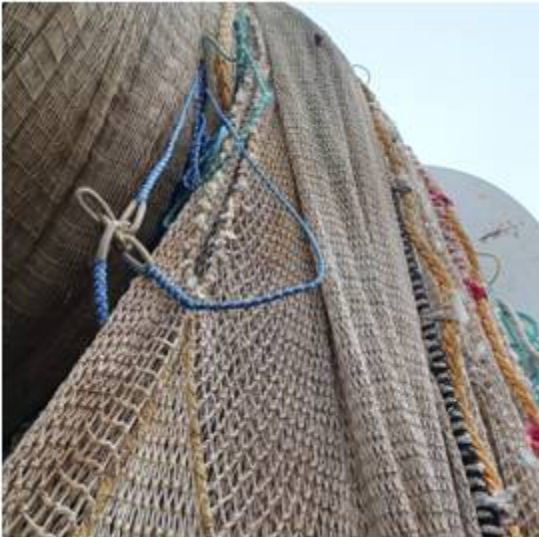
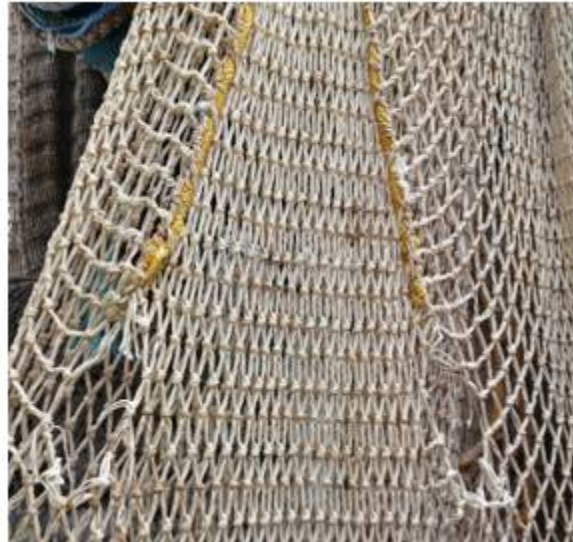
Bilde 19. Selve spaltene (topp og sider) og tauene rundt har holdt seg (bilde til venstre, men ved enden på V-ene på spissene slites hull. Det samme gjelder for alle de tre spaltene.

Etter siste hal ble fangstbegrensningsseksjonen inspisert. Hullene var i god forfatning, V-formete spisser foran og bak spalter river hull i notlinet. P-ledd fra Dyneema stroppe i leis til stålringer på rundstroppen på fiskelås er begge slitt av. Hull i notlinet på fiskelåsen som ble skåret etter hal 4 for å få ut fisk.

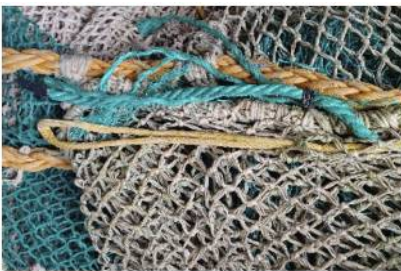
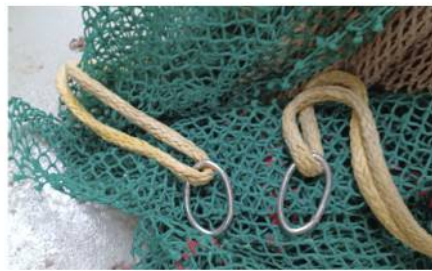
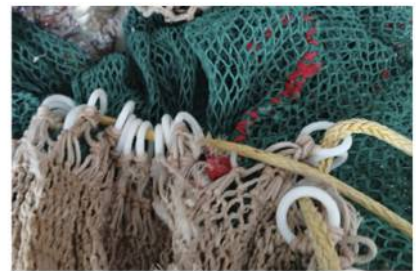
Bilde 20. Stroppene som festes til leistau er begge intakt (venstre). Ringene er deformert (midten). P-ledd mellom stropper og ringer er slitt av (antatt bruddstyrke p-ledd 1000 – 1500 kg). Ringene som rundstroppen går gjennom er intakt (høyre).

Fiskelåsen holdt det første halet og kanskje de to første, men P-leddet var for svakt. Dette antas å kunne fikses med sterkere P-ledd. Sterkere ring bør også vurderes. Det virker som det er behov for fiskelås, uten det hadde vi antakelig mistet en del fisk ut igjennom utslippsåpningene under innhiving når fangsten utvides på grunn av ekspandert luft i svømmeblære. Med denne låsen er sekken stengt i begge ender, som igjen kan føre til økt press på overknytningen og øke belastning på utløserkroken. Det gjenstår å se om en skråstilt «seilås» hindrer utvasking av fisk.
