# Truet ålegressforekomst i indre Viksfjord, Larvik

Undersøkelser 2011-2013 i forbindelse med skjøtsel

<b>Rapport:</b> Rapport fra Havforskningen	<b>Nr. - År</b> 21-2014	<b>Dato:</b> 01.06.2014
<b>Tittel (norsk/engelsk):</b> Truet ålegressforekomst i indre Viksfjord, Larvik Undersøkelser 2011-2013 i forbindelse med skjøtsel		<b>Program:</b> Kystsonen
<b>Forfatter(e):</b> Frithjof Moy, Jon Albretsen, Torjan Bodvin, Lars Johan Naustvoll og Martin Ohldieck		<b>Faggruppe:</b> 427 Bunnsmåling og kystinteraksjoner
		<b>Antall sider totalt:</b> 65

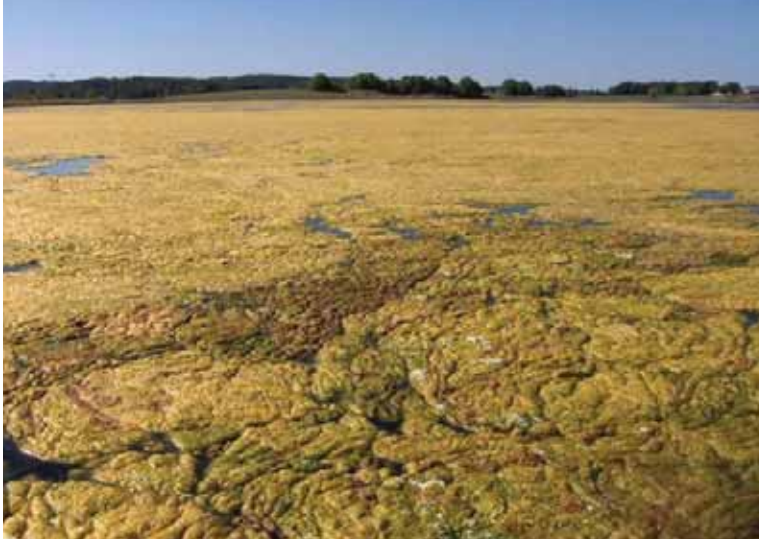
**Figur 4.** Bilde av tett grønnalgeteppe i indre Viksfjord sommeren 2009. Foto: NIVA.

Tykk matter av trådformede grønnalger kan danne tette matter som flyter på vannet i indre Viksfjord (Figur 4). Masseforekomster av grønnalger observert i indre Viksfjord er blant de største som er observert i Norge (100-1000 daa), og de utgjør et stort problem for de lokale naturverdiene.

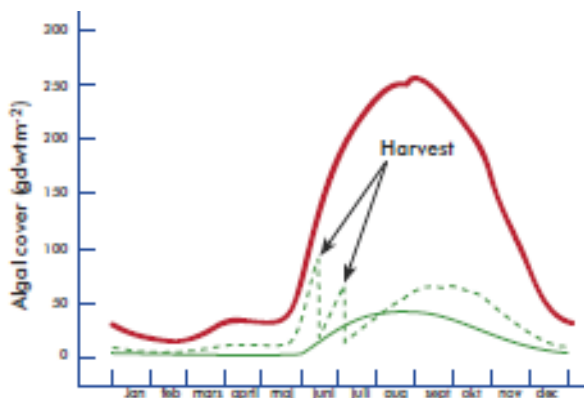
*Filamentous algal cover in a shallow bay. The model results were obtained using coastal nutrient concentrations observed in coastal waters today (red solid line), and "preindustrial" conditions assuming a 50 per cent lower concentrations (green solid line). The broken green line indicates model results for the same bay if 80 per cent of the algae harvested twice a season in mid June, and early July.*

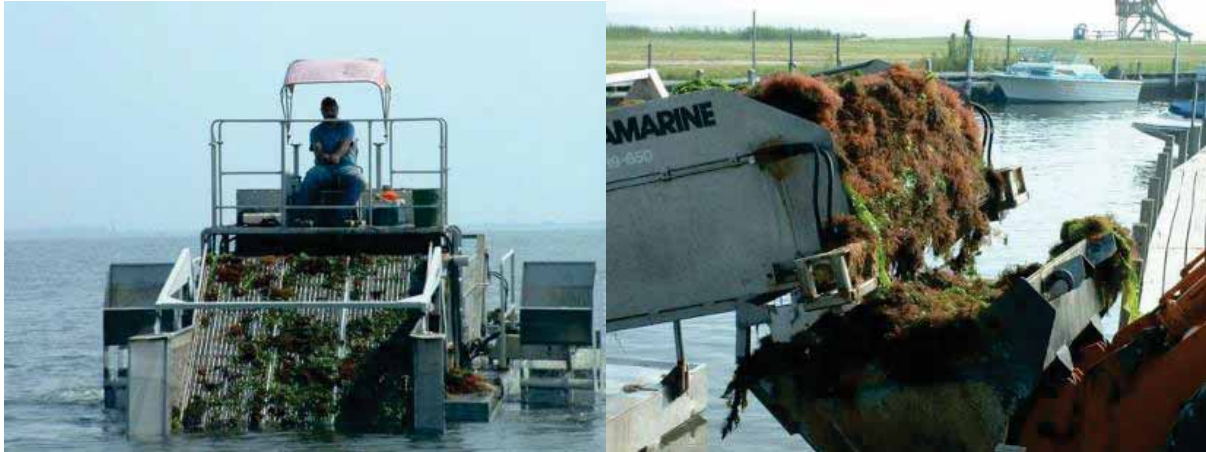
Her ble det brukt en farkost liknende hva som ble brukt i EU-Life-prosjektet, hvor et transportbelte i front fanger opp trådalgene og transporterer algen til lasterommet samtidig som vannet renner av. Båten har skoveldrift for å kunne opereres på svært grunt vann. Når lasterommet er fullt, tømmes algemassen i mottak på land.

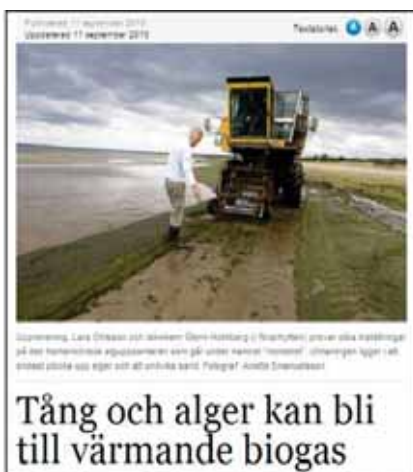
Årlige og tidvis problematisk store forekomster av grønnalger på sandstranden i Holmsbukt, har ført til kreative tiltak for oppsamling av grønnalger. En ombygget skurtresker har skapt oppslag i media og biomassen skal utnyttes i biogassproduksjon.

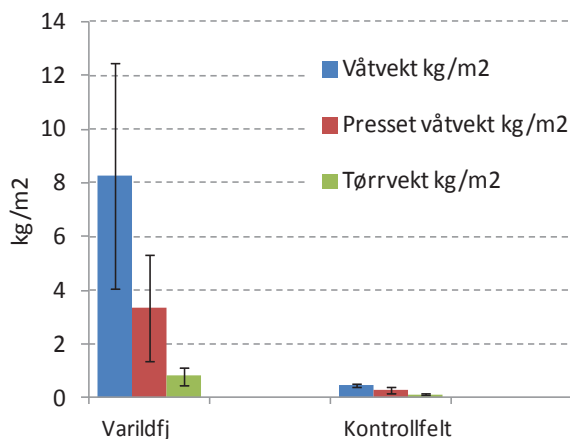
**Figur 10.** Mengde grønnalger (kg/m<sup>2</sup>) i indre Viksfjord (Varildfjorden) sammenliknet med kontrollstasjon på sørsiden av Vikerøya. (Vertikale linjer viser variasjon mellom prøver (standard avvik)).

Prøver av grønnalgene viste at de tette teppene besto av en til flere arter av slekten grønn dusk (*Cladophora* sp.), samt noe tarmgrønske (*Ulva* spp.). På mudderbunn vokste det også noen vanlige rød- og brunalger, men grønnalgene utgjorde den store majoriteten. Mengden av grønnalger varierte mye fra prøve til prøve, fra 360 gram til 1,2 kg tørrvekt pr m<sup>2</sup>, i gjennomsnitt 800 gram/m<sup>2</sup> (Figur 10). Grønnalgemattene inneholder mye vann. Våt-vekten til prøvene veide opptil en halv kilo hver, som tilsvarte 10-12 kilo pr m<sup>2</sup> (Figur 10). Ved å presse ut vann (håndkraft) redusertes vekten til godt under det halve (Figur 10).

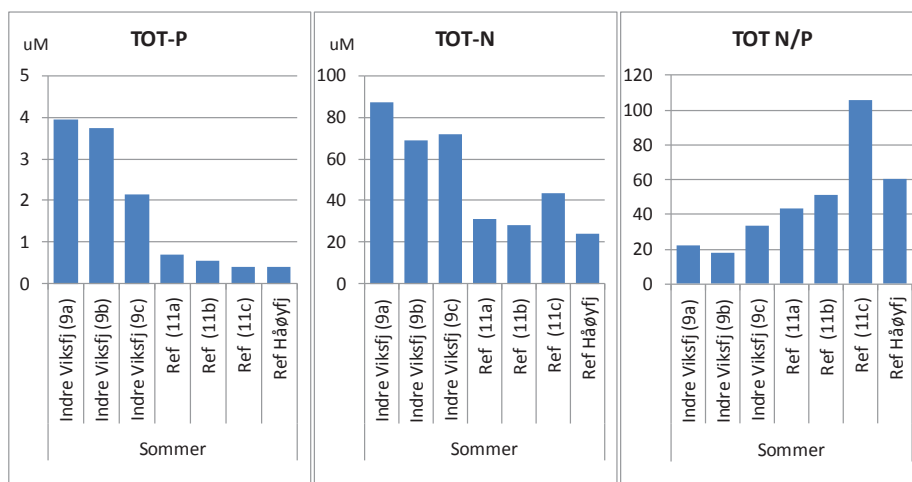
**Figur 15.** Total forfôr (Tot-P) og total nitrogen (Tot-N) og forholdstallet mellom Tot-N og Tot-P i vannprøver fra Indre Viksfjord og referanseområder.

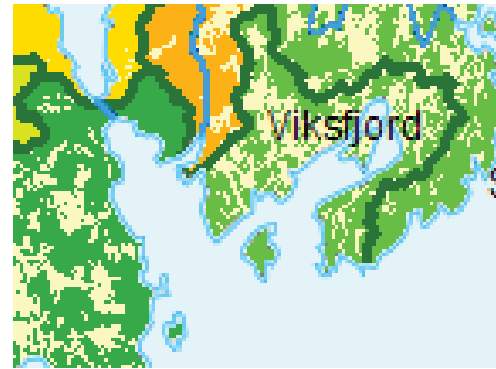
**Figur 17.** Nedbørsfeltet Viksfjord (avgrenset med tykk grønn strek) er brukt som grunnlag for beregninger av tilførsler til indre Viksfjord (Varildfjorden).

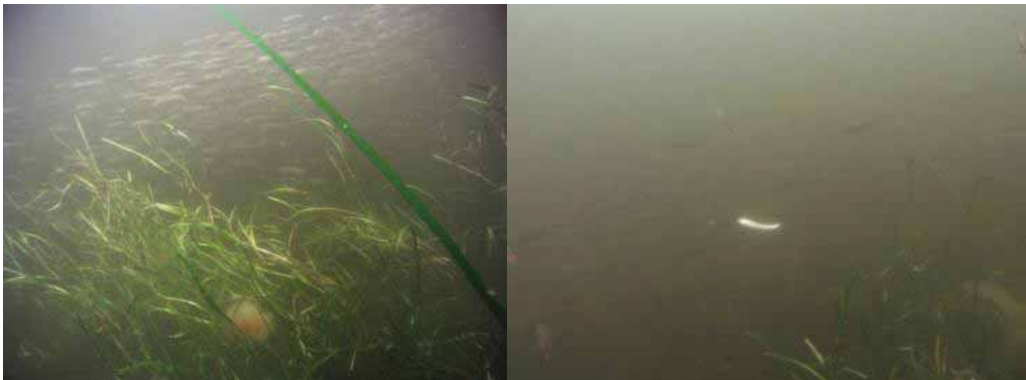
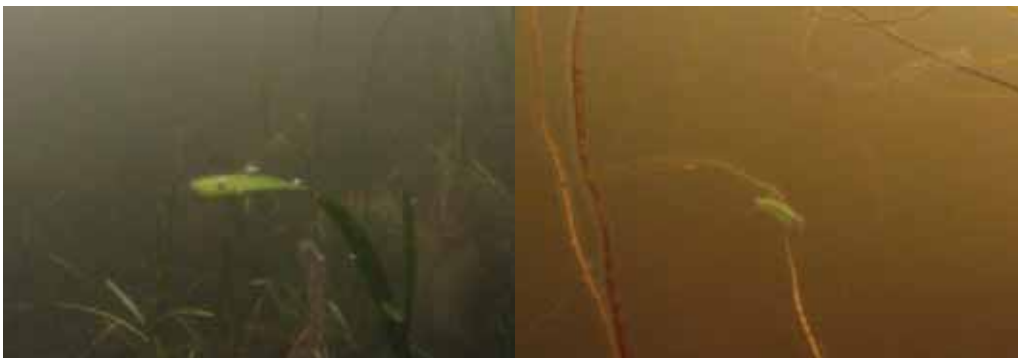
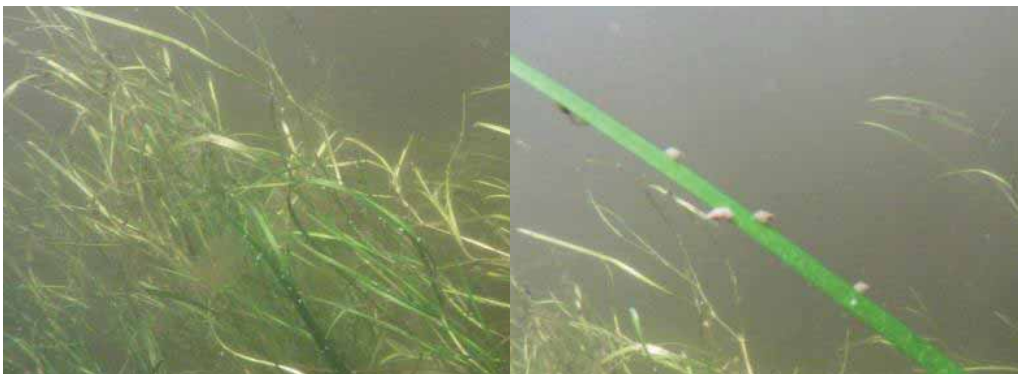
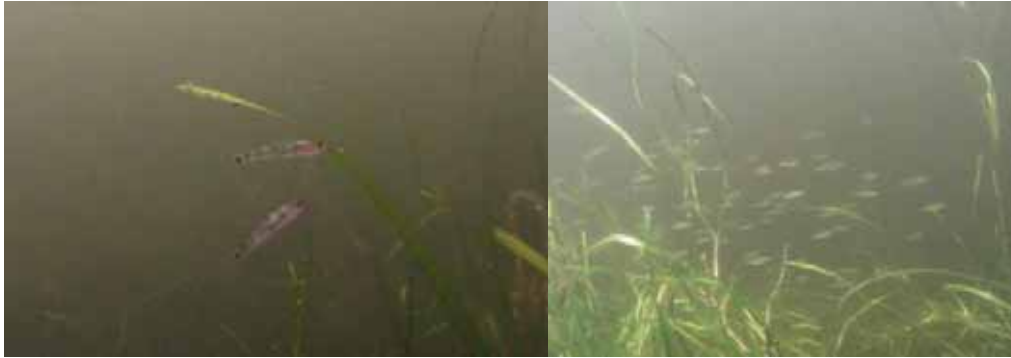
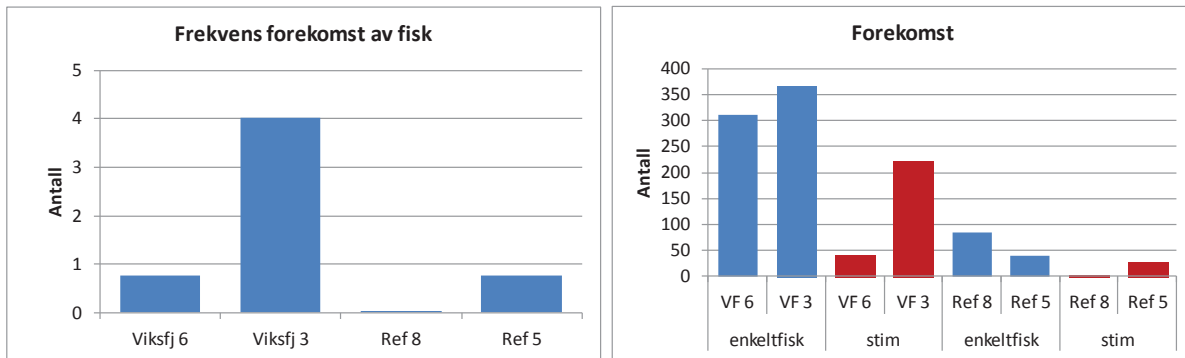
**Figur 18.** Forekomst av fisk i indre Viksfjord og på referansefelt i Viksfjorden basert på analyse av undervannsfoto fotografert hvert 5 sekund over en periode på 4 timer. Stingsild og tangkutling var de vanligste. Disse ble observert som enkeltfisk og i stim. Sjørørret ble observert i indre Viksfjord og ål ble registrert på referansestasjonen utenfor broen.

Det ble observert et høyere antall fisk i indre Viksfjord sammenliknet med referansestasjonen utenfor broa, se Figur 18. I Indre Viksfjord synes sjørøret å fungere som toppredator blant fiskene, kanskje supplert av ålen. I tillegg vil fiskespisende fugler, samt menneskelig aktivitet, også kunne ha en tilsvarende funksjon.

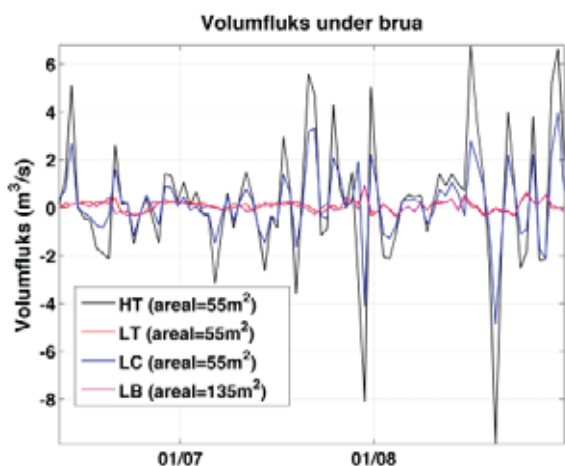
**Figur 23.** Tidsserie av volumfluks ( $\text{m}^3/\text{s}$ ) gjennom simuleringsperioden fra 10/6 til 31/8 2009. Enkeltverdiene er beregnet ut fra døgnmidlet strøm midlet over alle dyp (tidevannsbevegelsen er derfor midlet bort). I tillegg er strømhastighet i hvert beregningspunkt multiplisert med arealet som denne representerer. Volumflukser er beregnet fra alle fire sensitivitetstester (angitt med farge) samt at arealet til hele transektet er angitt i forklaringen. Tidsseriene her representerer volumfluks forbi transektet hvor brua ligger.

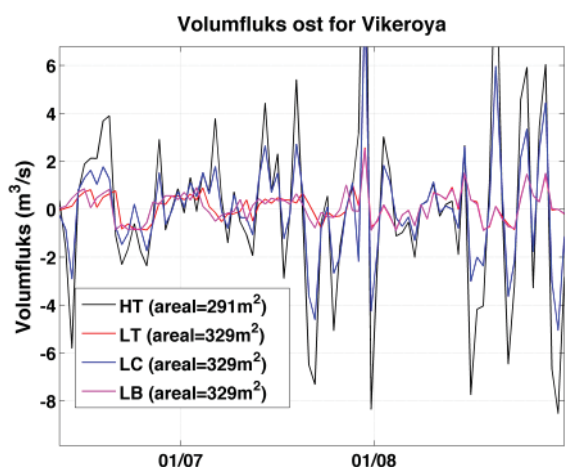
**Figur 24.** Tilsvarende som for Figur , men tidsseriene her representerer volumfluks gjennom et transektet hvor det er smalest mellom Vikerøya og fastlandet på sørsiden av øya.

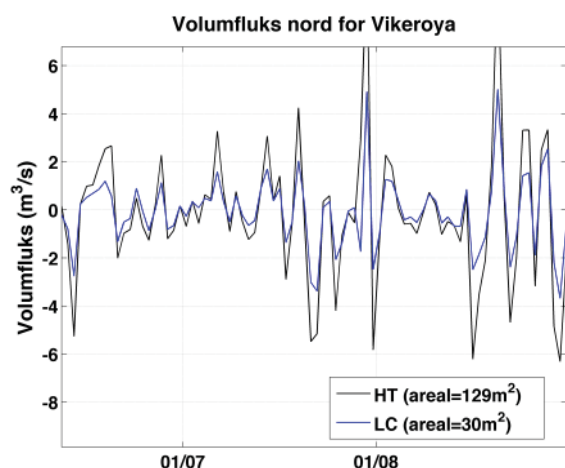
**Figur 25.** Tilsvarende som for Figur , men tidsseriene her representerer volumfluks gjennom et transektet innerst i Viksfjorden (for LT og LB er det kun land her).

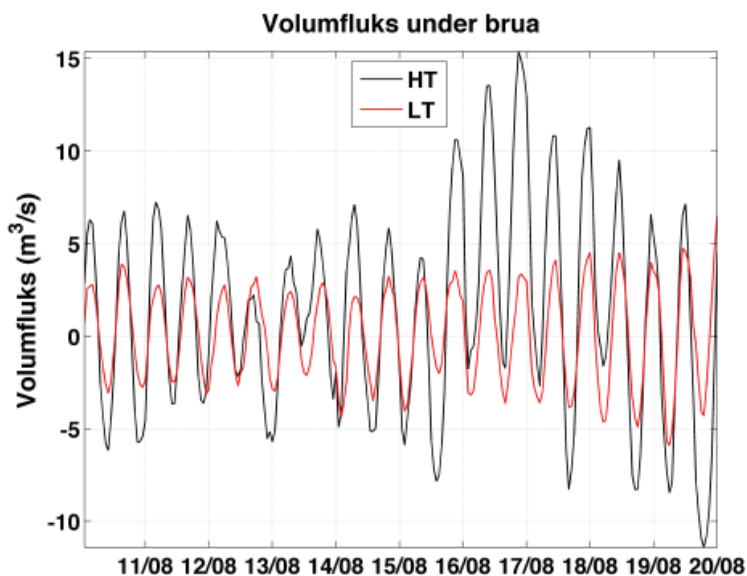
**Figur 26.** Timesverdier av volumfluks (m<sup>3</sup>/s) gjennom transektet som ble lagt ved brua over til Vikerøya fra eksperimentene med høyvanns- (HT) og lavvanns- (LT) situasjon. Kun perioden 10/8-20/8 2009 er vist her.

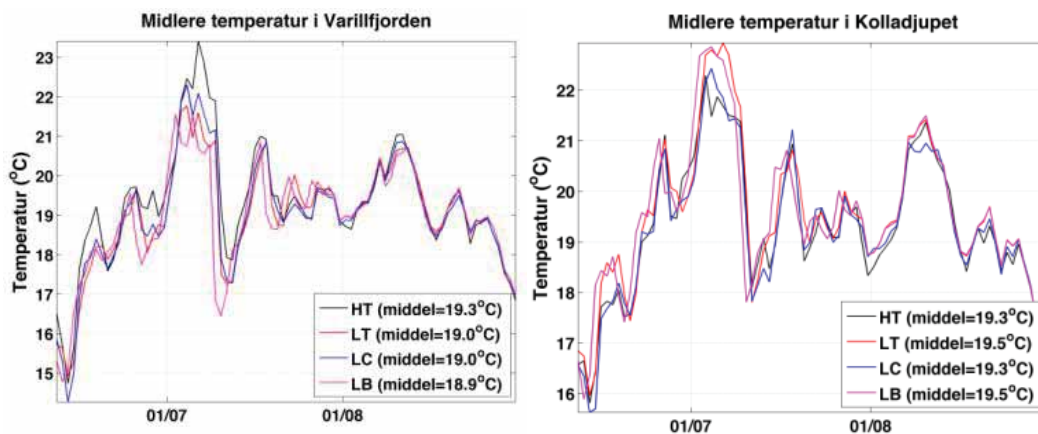
**Figur 27.** Modellert temperaturutvikling fra 10/6-31/8 2012 for et lite område i Varildfjorden (venstre side) og Kolladjupet (høyre side) midlet fra bunn til overflate. Kun døgnmidlete verdier er vist. Middelveidien for hele tidsserien er vist i forklaringen.

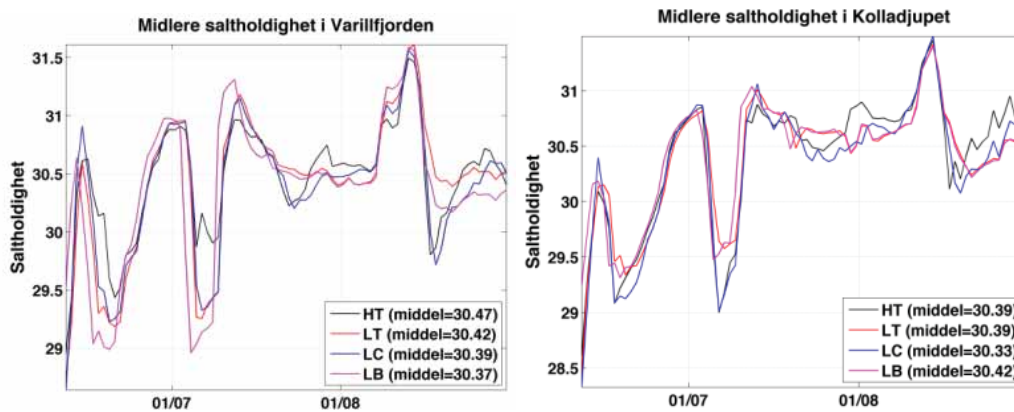
**Figur 28.** Som i Figur 27, men tidsutviklingen av saltholdighet er vist.

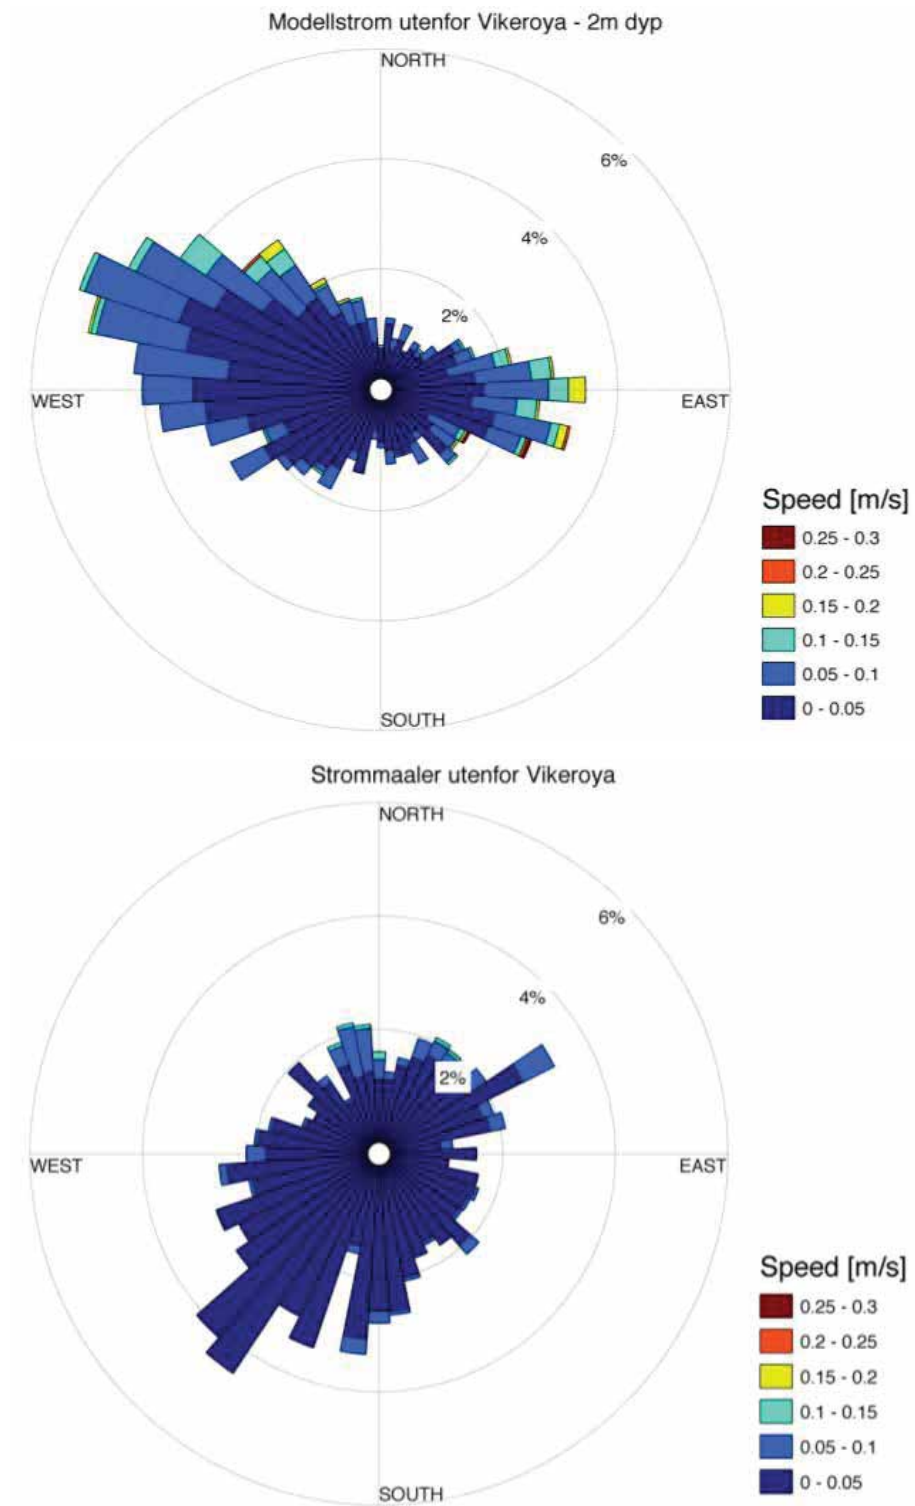
**Figur 29.** Strømrose fra målinger for perioden 23/10-23/11 2012 (øverst) og fra modell for perioden 10/6-31/8 2009 (nederst) fra posisjon angitt med nr. 8 på Figur 2 (utenfor Vikeroya). Strøm er målt/beregnet i ca. 2m dyp. Vinkelen i strømmrosene angir retning strømmen går mot, fargekodingen angir strømstyrken og lengden på sektorene angir hvor ofte retningen inntreffer.

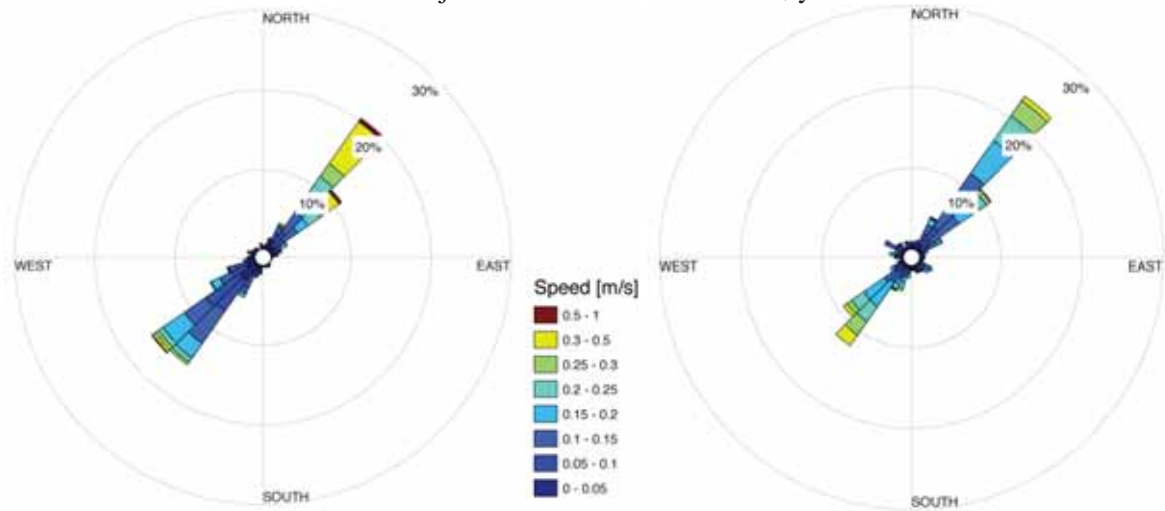
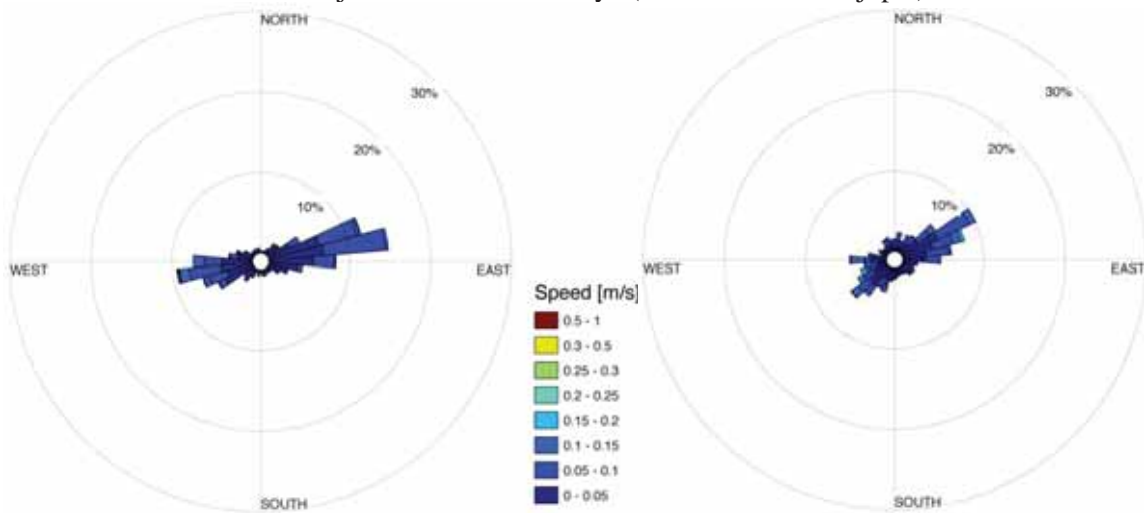
**Figur 36.** Strømrose fra lokalitetene N14, N5 og N8 (se Figur 35) basert på målinger (venstre) og modell (høyre) for perioden 8/7-9/8 2013 med én times intervaller. Sektorenes lengde angir hvor ofte en måling er registrert i den retningen (sektorene mot nordvest angir strøm mot nordvest, mao. strøm innover i Indre Viksfjord i dette tilfellet), mens fargene angir strømstyrken.

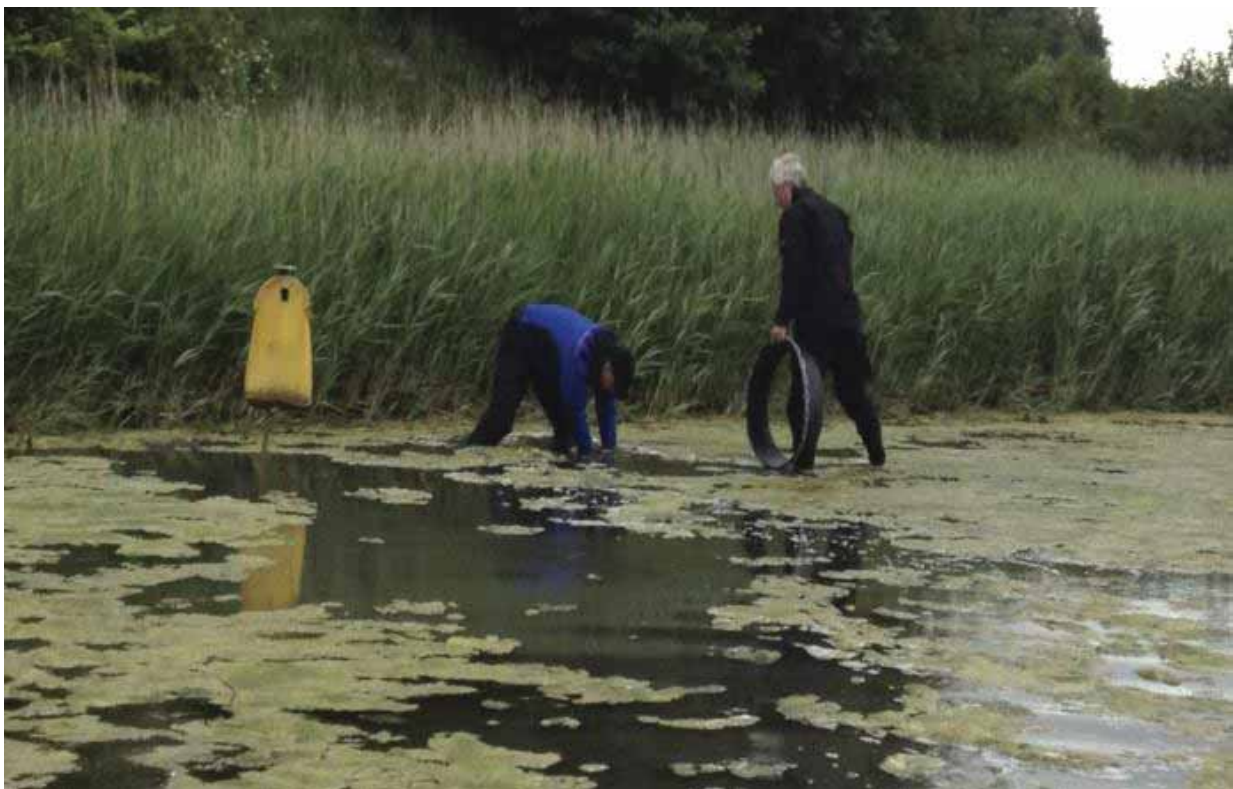
**Figur 39.** Utsetting av forsøksringer på grunt vann for uttesting med børstemark. Karl Norling (NIVA) og rithjof Moy (HI).

Forsøksfeltet ble etablert på det langgrunne området innenfor småbåthavna nedenfor gammel fabrikk i indre Viksfjord (Figur 39). Her ble det satt opp 8 ringer (forsøksfelt) hvorav 4 ble podet med 40 børstemark (*Hediste diversicolor*). Som det framgår av bilder var det sterk groe av grønnalger i området med flytende grønnalgematter i vannoverflaten.

Forsøksfeltet ble gjenbesøkt ca månedlig og området og forsøksringer ble avfotografert. Det lå ved alle tilfeller en nær heldekkende grønnalgematte over hele forsøksfeltet og børstemarkene viste ingen evne til å kunne redusere mengden grønnalger på dette tidspunkt i vekstsesongen for grønnalger. Figur 40 viser forsøksringer ved avslutning av forsøket 1. november. Bildet viser mindre rester av grønnalger i forsøksringen med børstemark (venstre

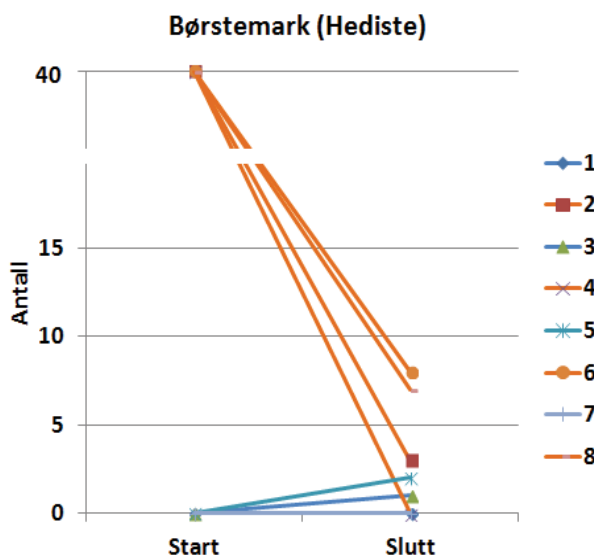
**Figur 41.** Antall børstemark i forsøksringer ved start 1. juli og avslutning 1. november.
