# TRANSPORT AV PLAST FRA LAND TIL HAV

Forekomst av søppel ved elvemunninger i  
Hardangerfjorden

Lene Buhl-Mortensen (HI)

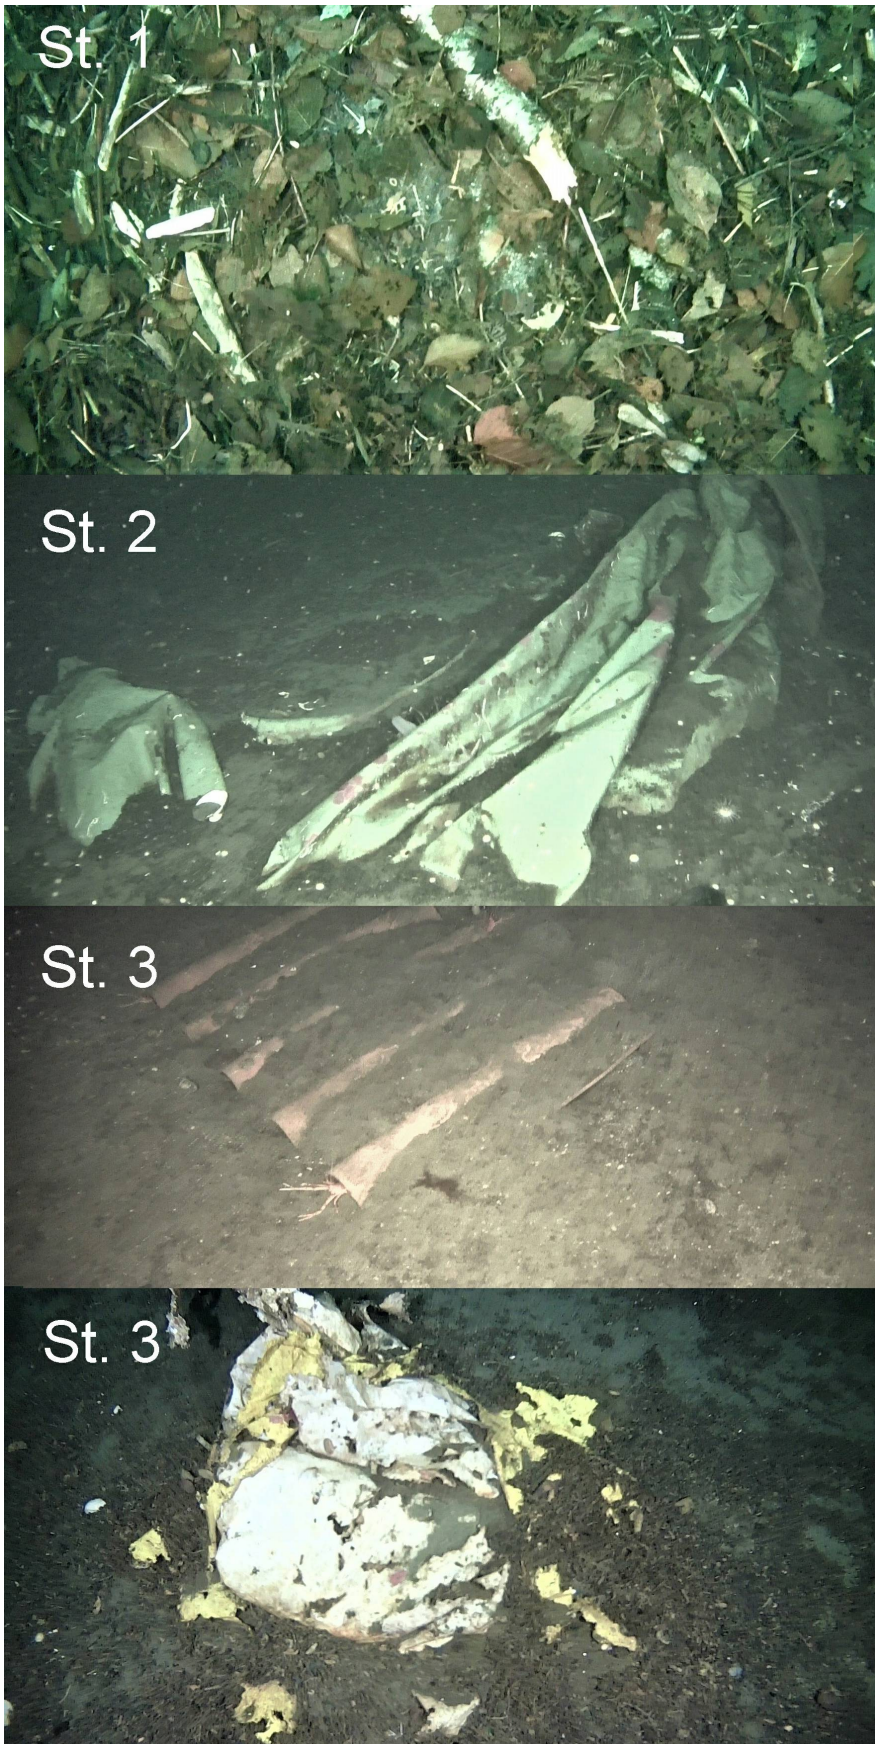
Figur 5. Ved Rosendal var det innerst mot elven (st. 1) mye blader og pinner og en del metallsøppel. Lenger ut på dypere vann st. 2 var det mer søppel, på bildet ser vi en større plastduk. Ytterst på st. 3 fant vi en del byggrelatert søppel, en takplate og plastemballasje.

Ett tydelig mønster var at det rett utenfor elveosene (sone 1) fantes lite søppel på havbunnen som var dekket av blader og grener (Tabell 2 og 3). Lengre ut fra land) og elvemunningene (ca. 30 - 60 meter) i sone 2 og 3 hvor dypet var 25 til 60 meter økte søppelmengden kraftig og plast fra landbruk var dominerende.

I dypbassenget utenfor (sone 4) var det igjen relativt små mengder søppel. Totalt ble 214 søppel enheter registrert og mengden og typer av søppel som ble observert langs de 13 videolinjene er vist i tabell 2 og foto tatt fra videoene som viser eksempel på observert søppel kan sees i figur 5 til 7.
