EFFEKT AV UV-OZON STERILISATOR PÅ BAKTERIEINNHold OG VANNKVALITET VED MATRE HAVBRUKSSTASJON

Hovedansvarlig: Atle Vågseth

Arbeidet er utført ved: Havforskningsinstituttet

Matre havbruksstasjon

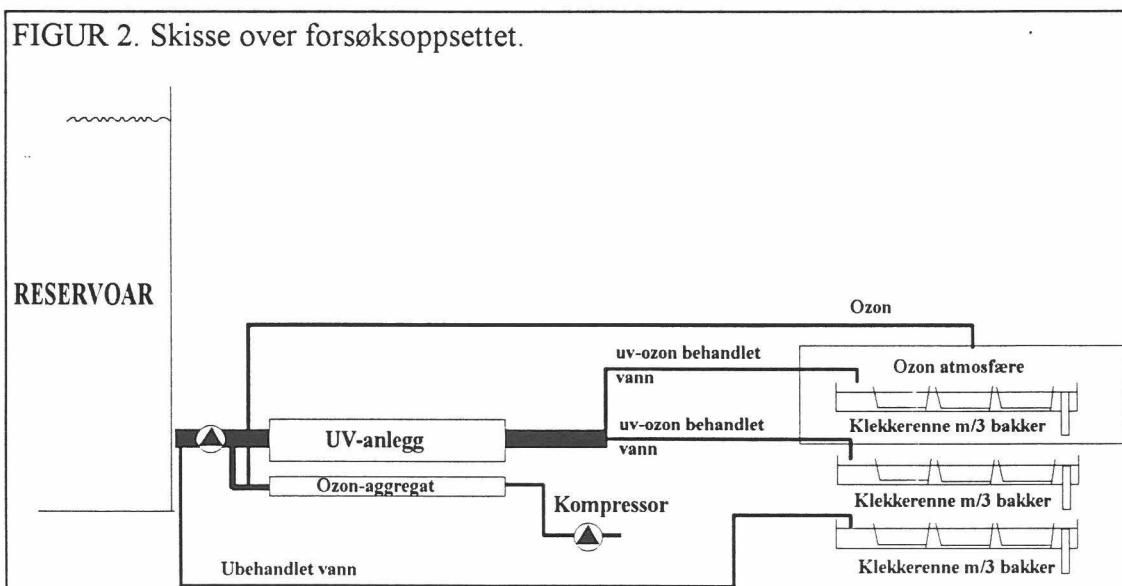
To parallele grupper lakserogn ble inkubert 15 jan 1992 i 3 klekkerenner hvor 2 renner var forsynt med uv-ozonbehandlet vann og en med ubehandlet vann (se Figur 2). Den ene av rennene som fikk uv-ozon behandlet vann ble dessuten holdt i en ozonatmosfære.
